Örtliches Starkregen- und Hochwasservorsorgekonzept
Ortsgemeinde Niedererbach

Blatt-Nr.: 1.01
 Projekt-Nr.: 138.008
 bearbeitet: FA
 gezeichnet: FA

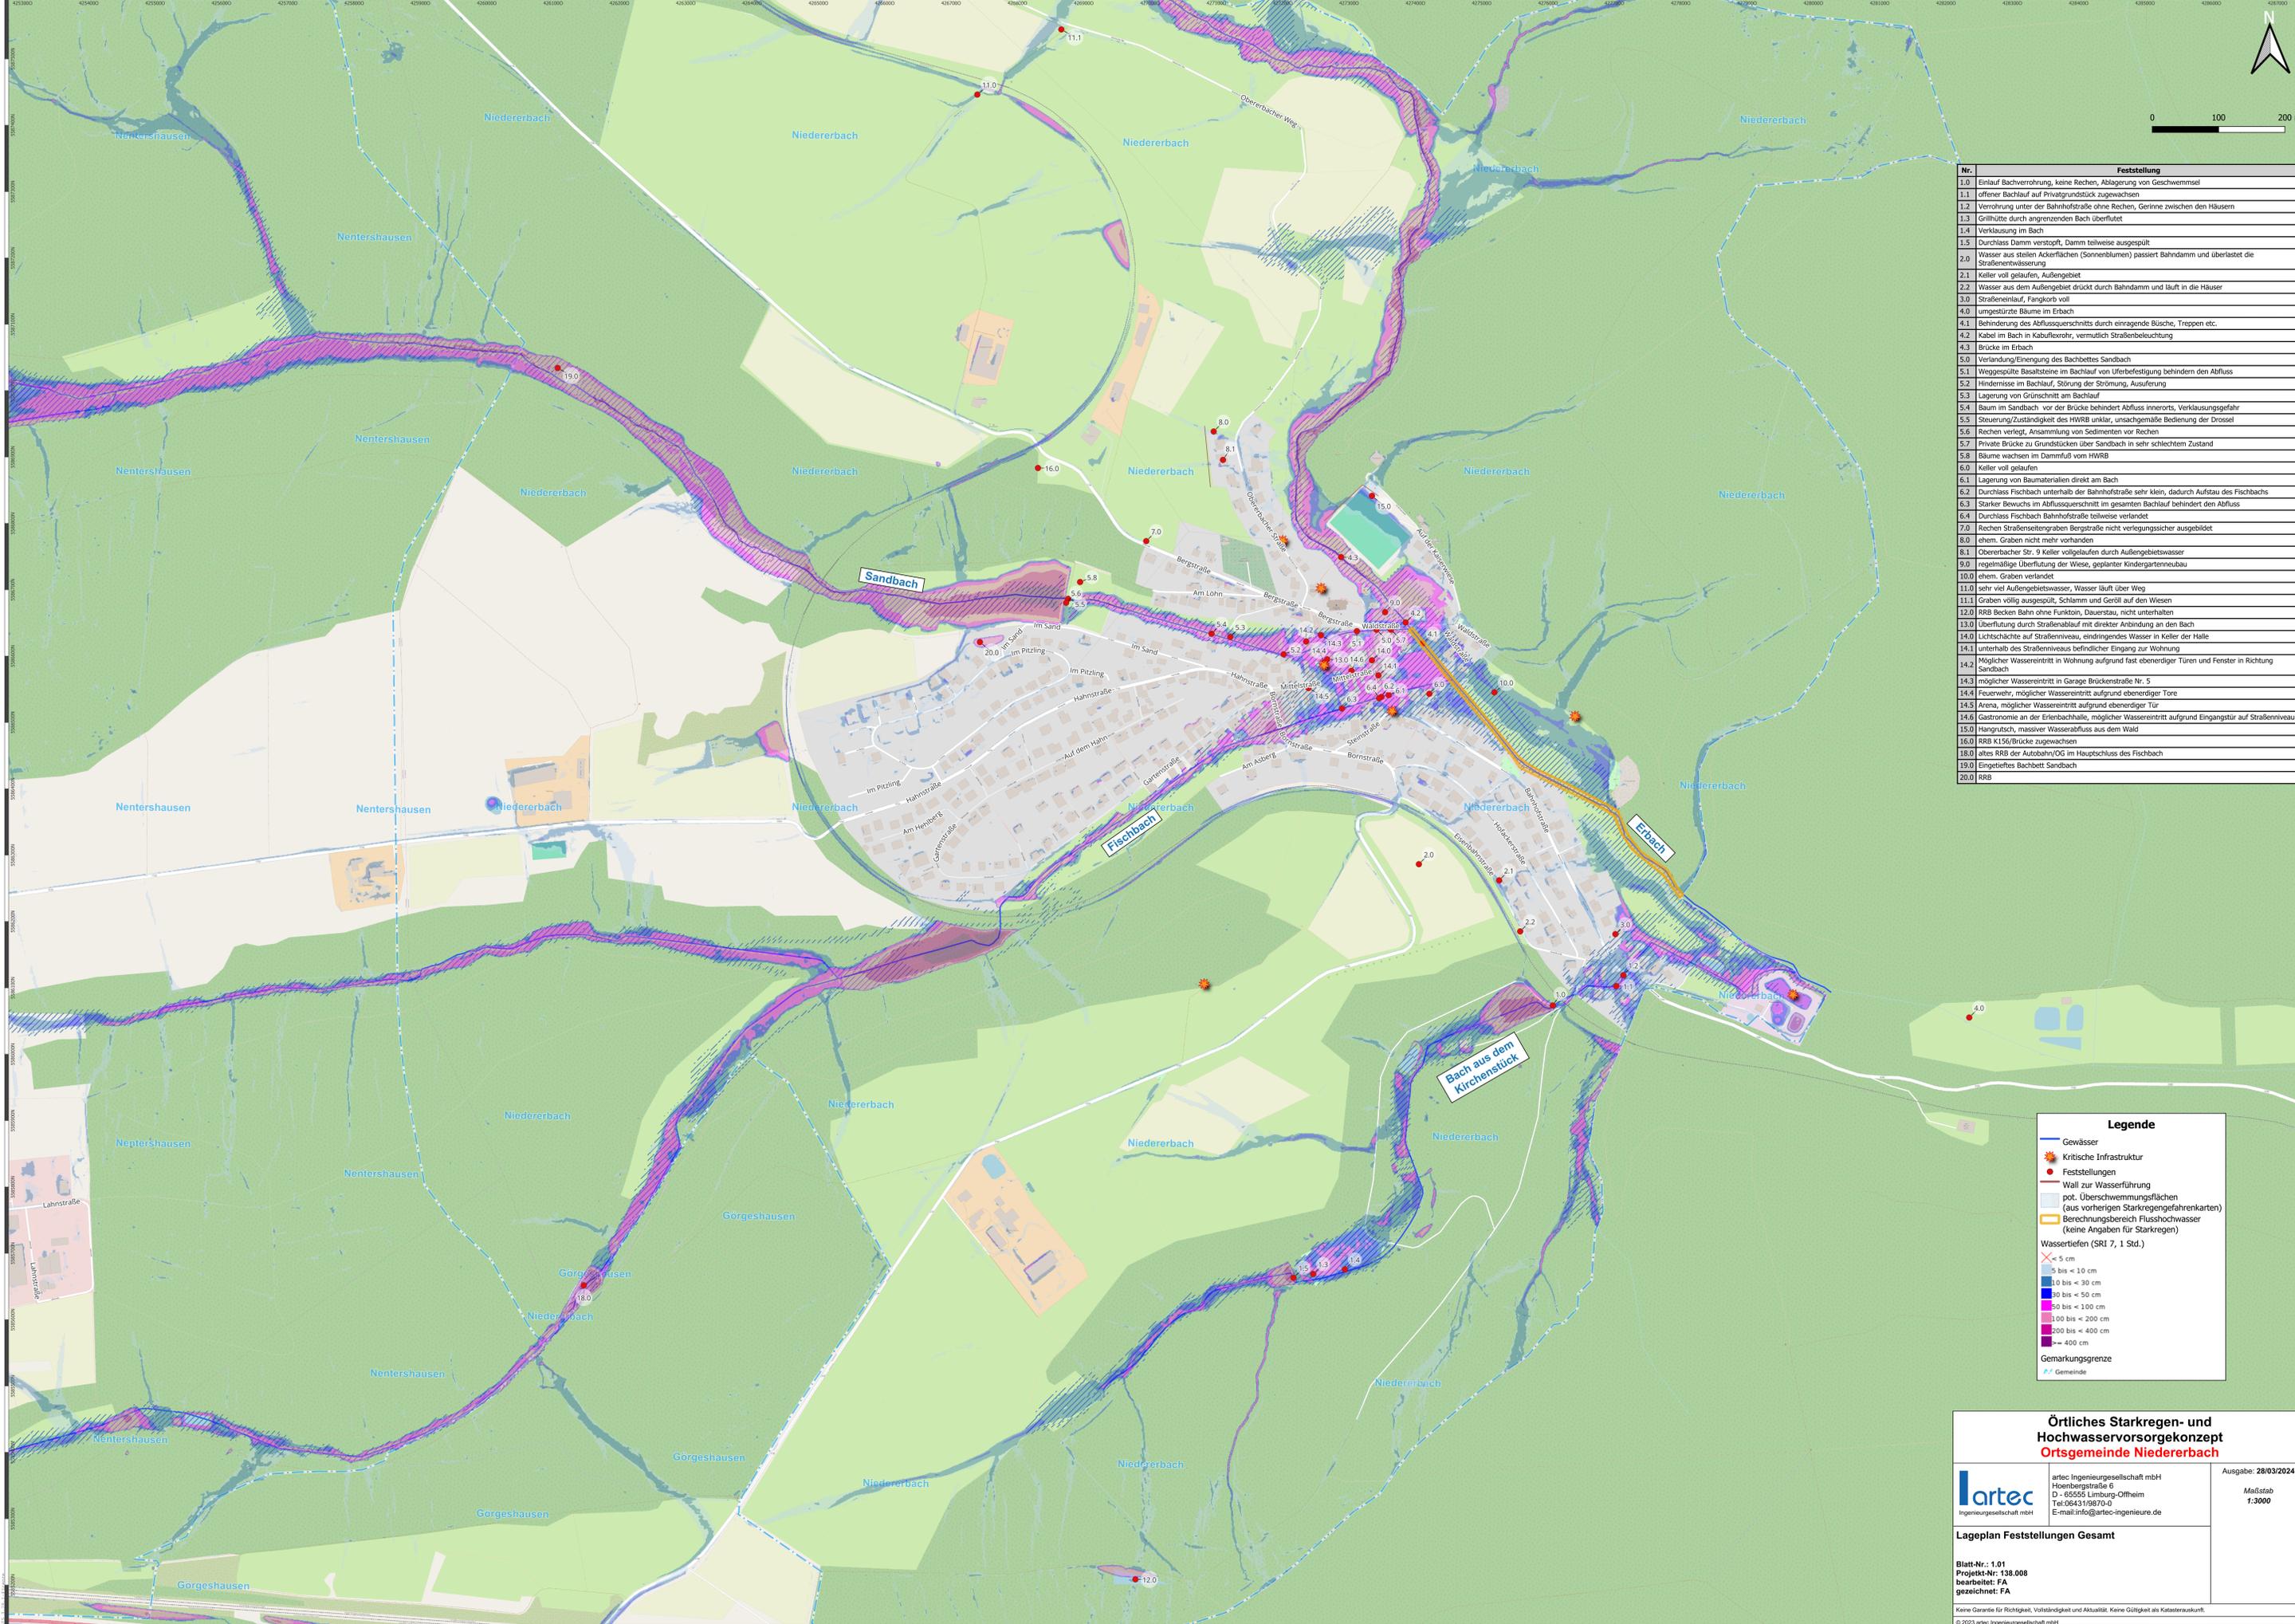
| Nr. | Feststellung |
|---|---|
| 1.0 | Einflauf Bachverrohrung, keine Rechen, Ablagerung von Geschwemmseil |
| 1.1 | offener Bachlauf auf Privatgrundstück zugewachsen |
| 1.2 | Verrohrung unter der Bahnhofstraße ohne Rechen, Gerinne zwischen den Häusern |
| 1.3 | Grillhütte durch angrenzenden Bach überflutet |
| 1.4 | Verklüftung im Bach |
| 1.5 | Durchlass Damm verstopft, Damm teilweise ausgespült |
| 2.0 | Wasser aus steilen Ackerflächen (Sonnenblumen) passiert Bahndamm und überlastet die Straßeneinwässerung |
| 2.1 | Keller voll gelaufen, Außengebiet |
| 2.2 | Wasser aus dem Außengebiet drückt durch Bahndamm und läuft in die Häuser |
| 3.0 | Straßeneinflauf, Fangkorb voll |
| 4.0 | umgestürzte Bäume im Erbach |
| 4.1 | Behinderung des Abflussquerschnitts durch einragende Büsche, Treppen etc. |
| 4.2 | Kabel im Bach in Kabufflexrohr, vermutlich Straßenbeleuchtung |
| 4.3 | Brücke im Erbach |
| 5.0 | Verlandung/Einengung des Bachbettes Sandbach |
| 5.1 | Weggespülte Besatzsteine im Bachlauf von Uferbefestigung behindern den Abfluss |
| 5.2 | Hindernisse im Bachlauf, Störung der Strömung, Ausuferung |
| 5.3 | Lagerung von Grünchnitt am Bachlauf |
| 5.4 | Baum im Sandbach vor der Brücke behindert Abfluss innerorts, Verklüftungsgefahr |
| 5.5 | Stauung/Zuständigkeit des HWRB unklar, unsachgemäße Bedienung der Drossel |
| 5.6 | Rechen verlegt, Ansammlung von Sedimenten vor Rechen |
| 5.7 | Private Brücke zu Grundstücken über Sandbach in sehr schlechtem Zustand |
| 5.8 | Blume wachsen im Dammtüf vom HWRB |
| 6.0 | Keller voll gelaufen |
| 6.1 | Lagerung von Baumaterialien direkt am Bach |
| 6.2 | Durchlass Fischbach unterhalb der Bahnhofstraße sehr klein, dadurch Aufstau des Fischbachs |
| 6.3 | Starker Bewuchs im Abflussquerschnitt im gesamten Bachlauf behindert den Abfluss |
| 6.4 | Durchlass Fischbach Bahnhofstraße teilweise verlandet |
| 7.0 | Rechen Straßenseitengraben Bergstraße nicht verlegungsicher ausgebildet |
| 8.0 | ehem. Graben nicht mehr vorhanden |
| 8.1 | Obererbacher Str. 9 Keller vollgelaufen durch Außengebietswasser |
| 9.0 | regelmäßige Überflutung der Wiese, geplanter Kindergartenneubau |
| 10.0 | ehem. Graben verlandet |
| 11.0 | sehr viel Außengebietswasser, Wasser läuft über Weg |
| 11.1 | Graben völlig ausgespült, Schlamm und Geröll auf den Wiesen |
| 12.0 | RRB Becken Bahn ohne Funktion, Dauerstau, nicht unterhalten |
| 13.0 | Überflutung durch Straßeneinflauf mit direkter Anbindung an den Bach |
| 14.0 | Lichtschächte auf Straßenniveau, eindringendes Wasser in Keller der Halle |
| 14.1 | unterhalb des Straßenniveaus befindlicher Eingang zur Wohnung |
| 14.2 | Möglicher Wassereintritt in Wohnung aufgrund fast ebenerdiger Türen und Fenster in Richtung Sandbach |
| 14.3 | möglicher Wassereintritt in Garage Brückenstraße Nr. 5 |
| 14.4 | Feuerwehr, möglicher Wassereintritt aufgrund ebenerdiger Tore |
| 14.6 | Gastronomie an der Erlenbachhalle, möglicher Wassereintritt aufgrund Eingangstür auf Straßenniveau |
| 15.0 | Hangrutsch, massiver Wasserabfluss aus dem Wald |
| 16.0 | RRB K156/Brücke zugewachsen |
| 18.0 | altes RRB der Autobahn/OG im Hauptschluss des Fischbach |
| 19.0 | Eingetroffenes Bachbett Sandbach |
