Örtliches Starkregen- und Hochwasservorsorgekonzept
Ortsgemeinde Niederbach

Ausgabe: 28/03/2024
 Maßstab: 1:1500

Lageplan Feststellungen Ortskern

Blatt-Nr.: 1.02
 Projekt-Nr.: 138.008
 bearbeitet: FA
 gezeichnet: FA

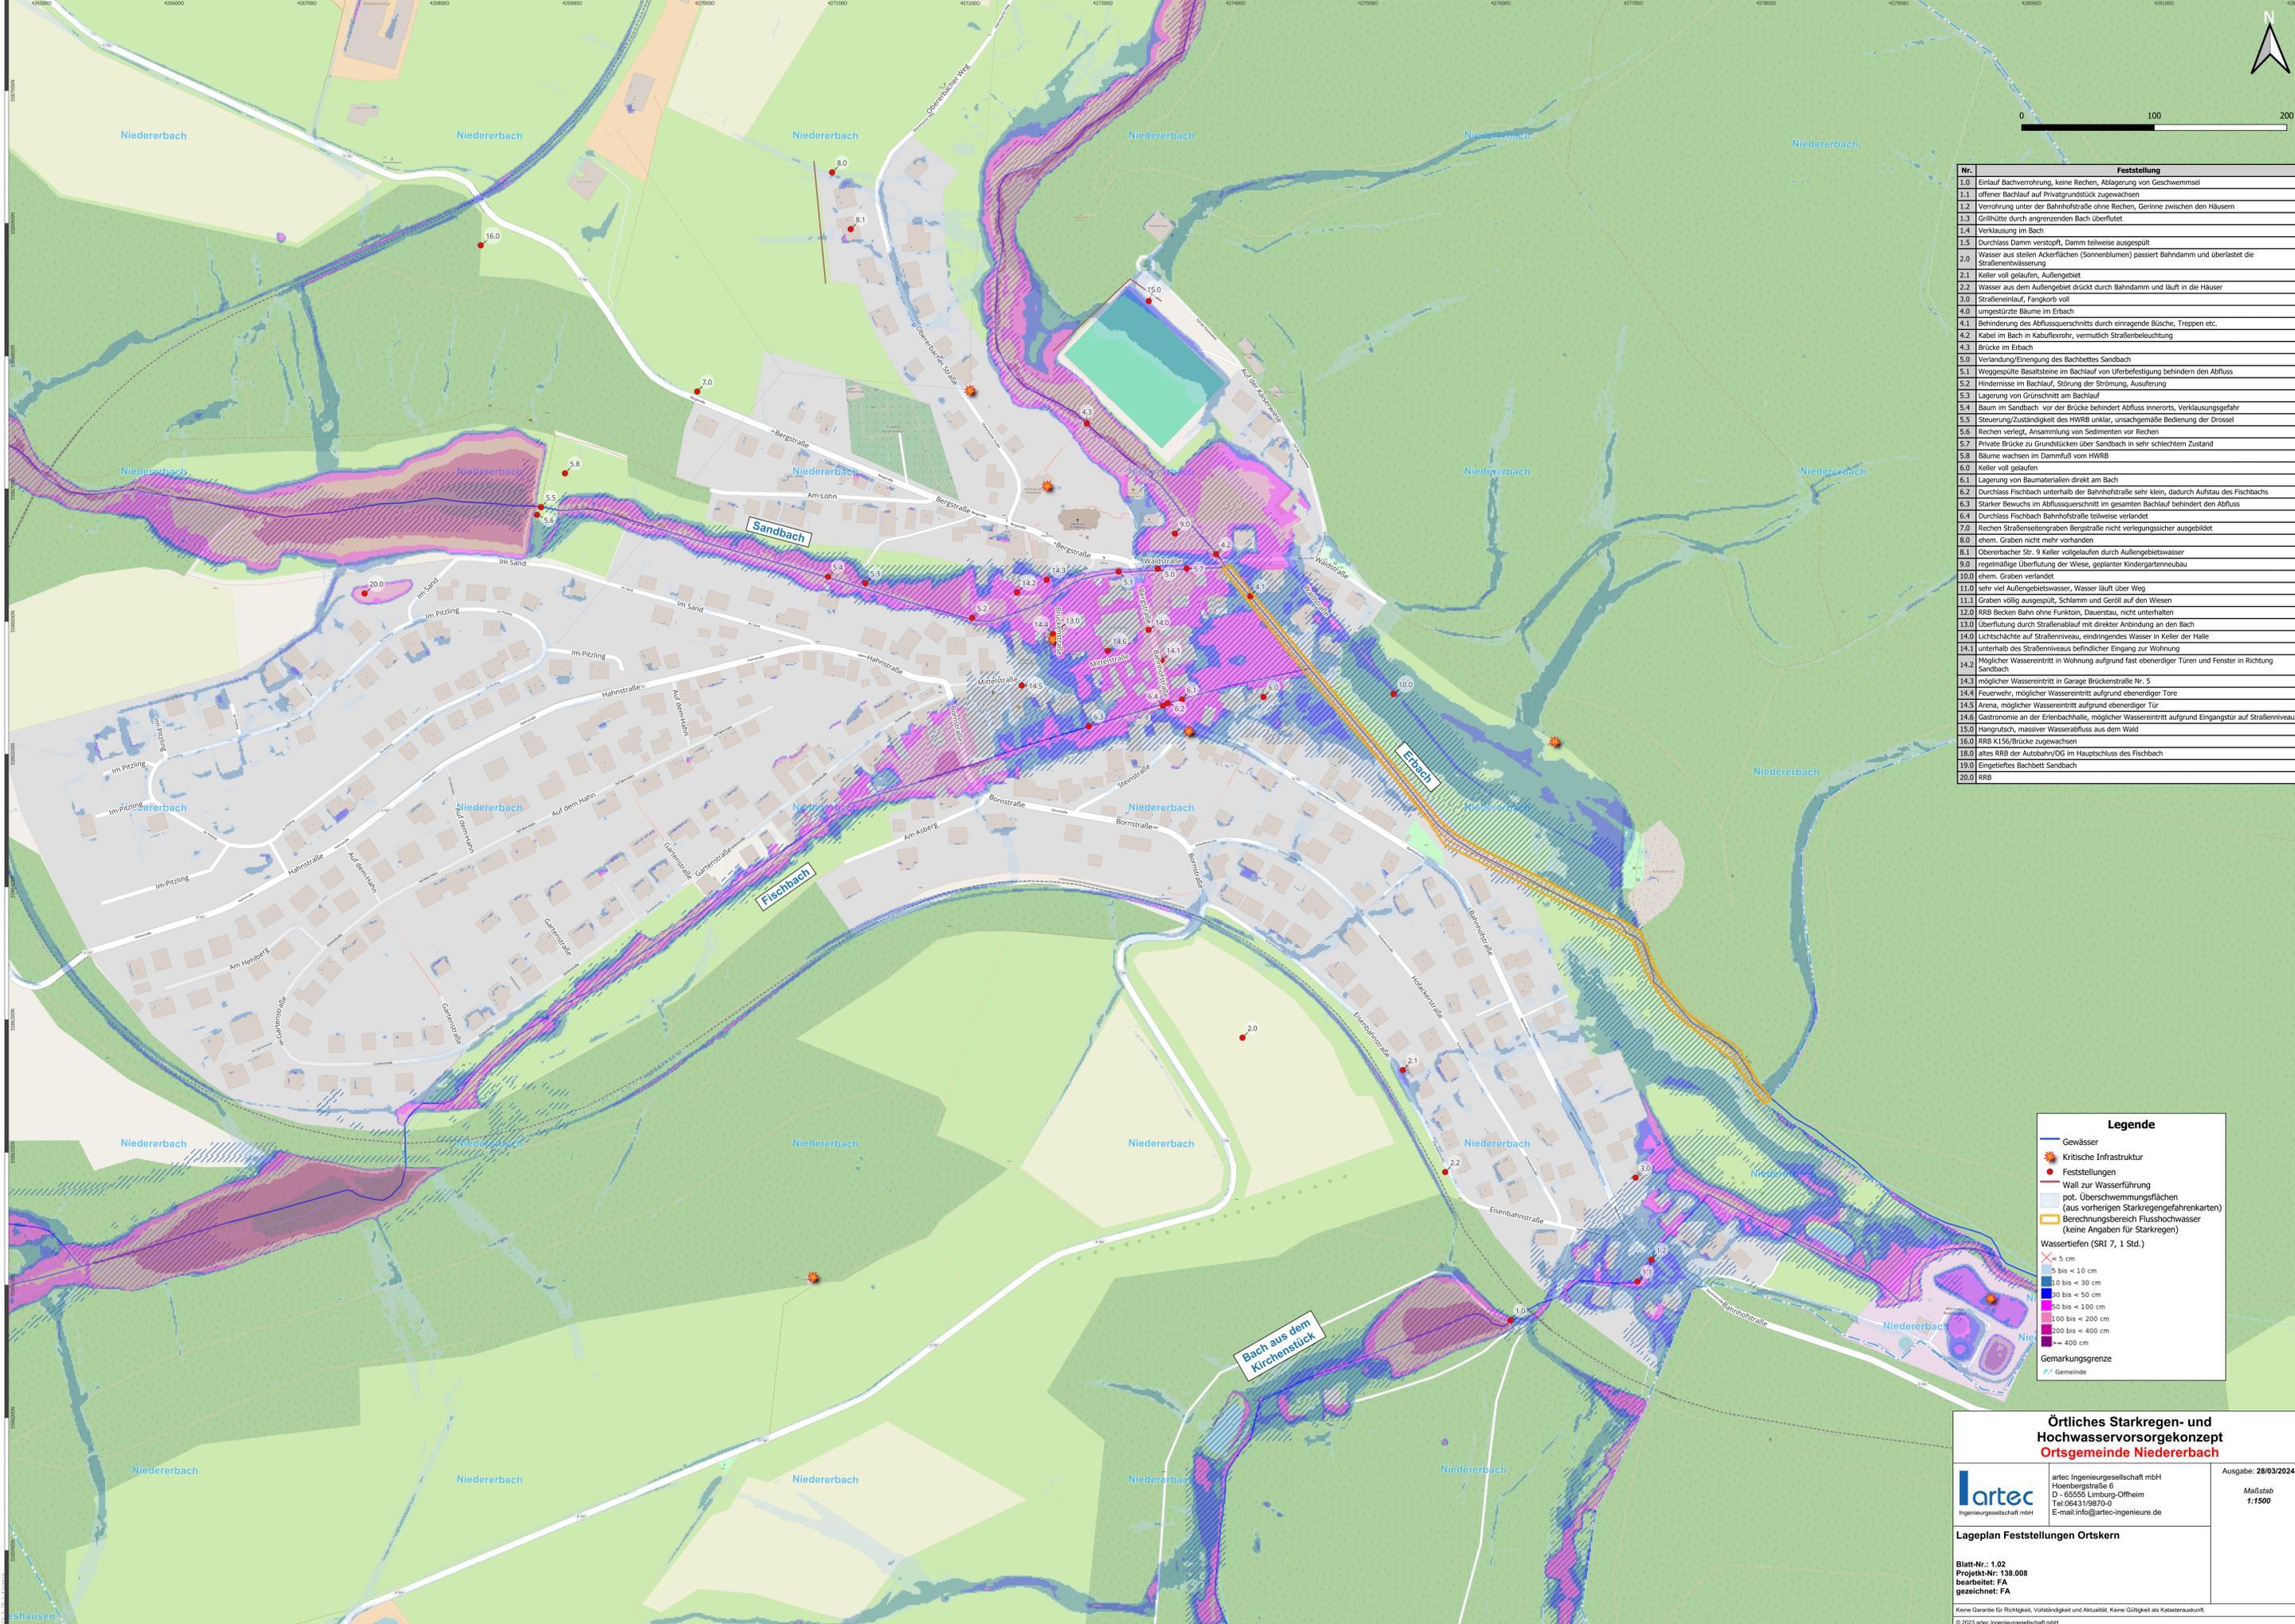
Nr.	Feststellung
1.0	Einflauf Bachverrohrung, keine Rechen, Ablagerung von Geschwemmseil
1.1	offener Bachlauf auf Privatgrundstück zugewachsen
1.2	Verrohrung unter der Bahnhofstraße ohne Rechen, Gerinne zwischen den Häusern

1.3	Grillhütte durch angrenzenden Bach überflutet
1.4	Verkläuerung im Bach
1.5	Durchlass Damm verstopft, Damm teilweise ausgespült
2.0	Wasser aus steilen Ackerflächen (Sonnenblumen) passiert Bahndamm und überlastet die Straßeneinläufer

2.1	Keller voll gelaufen, Außengebiet
2.2	Wasser aus dem Außengebiet drückt durch Bahndamm und läuft in die Häuser
3.0	Straßeneinlauf, Fangkorb voll
4.0	umgestürzte Bäume im Erbach

4.1	Behinderung des Abflussquerschnitts durch einragende Büsche, Treppen etc.
4.2	Kabel im Bach in Kabufflexrohr, vermutlich Straßenbeleuchtung
4.3	Brücke im Erbach

5.0	Verlandung/Einengung des Bachbettes Sandbach
5.1	Weggespülte Basaltsteine im Bachlauf von Uferbefestigung behindern den Abfluss
5.2	Hindernisse im Bachlauf, Störung der Strömung, Ausuferung

5.3	Lagerung von Grünschnitt am Bachlauf
5.4	Baum im Sandbach vor der Brücke behindert Abfluss innerorts, Verkläuerung Gefahr
5.5	Stauerung/Zuständigkeit des HWRB unklar, unsachgemäße Bedienung der Drossel

5.6	Rechen verlegt, Ansammlung von Sedimenten vor Rechen
5.7	Private Brücke zu Grundstücken über Sandbach in sehr schlechtem Zustand
5.8	Bäume wachsen im Dammfuß vom HWRB

6.0	Keller voll gelaufen
6.1	Lagerung von Baumaterialien direkt am Bach
6.2	Durchlass Fischbach unterhalb der Bahnhofstraße sehr klein, dadurch Aufstau des Fischbachs

6.3	Starker Bewuchs im Abflussquerschnitt im gesamten Bachlauf behindert den Abfluss
6.4	Durchlass Fischbach Bahnhofstraße teilweise verlandet
7.0	Rechen Straßenseitigen Bergstraße nicht verlegungssicher ausgebildet

8.0	ehem. Graben nicht mehr vorhanden
8.1	Obererbacher Str. 9 Keller vollgelaufen durch Außengebietswasser
9.0	regelmäßige Überflutung der Wiese, geplante Kindergartenneubau

10.0	ehem. Graben verlandet
11.0	sehr viel Außengebietswasser, Wasser läuft über Weg
11.1	Graben völlig ausgespült, Schlamm und Geröll auf den Wiesen
12.0	RRB Becken Bahn ohne Funktion, Dauerstau, nicht unterhalten

13.0	Überflutung durch Straßeneinlauf mit direkter Anbindung an den Bach
14.0	Lichtschächte auf Straßenniveau, eindringendes Wasser in Keller der Halle
14.1	unterhalb des Straßenniveaus befindlicher Eingang zur Wohnung

14.2	Möglicher Wassereintritt in Wohnung aufgrund fast ebenerdiger Türen und Fenster in Richtung Sandbach
14.3	möglicher Wassereintritt in Garage Brückenstraße Nr. 5

14.4	Feuerwehr, möglicher Wassereintritt aufgrund ebenerdiger Tore
14.5	Arena, möglicher Wassereintritt aufgrund ebenerdiger Tür
14.6	Gastronomie an der Erlenbachhalle, möglicher Wassereintritt aufgrund Eingangstür auf Straßenniveau

15.0	Hangrutsch, massiver Wasserabfluss aus dem Wald
16.0	RRB K156/Brücke zugewachsen
18.0	altes RRB der Autobahn/OG im Hauptschluss des Fischbach
19.0	Eingetorfes Bachbett Sandbach

20.0	RRB
