**Örtliches Starkregen- und Hochwasservorsorgekonzept**  
**Ortsgemeinde Niedererbach**

**Lageplan Feststellungen Ortskern**

Blatt-Nr.: 1.02  
 Projekt-Nr.: 138.008  
 bearbeitet: FS  
 gezeichnet: FS

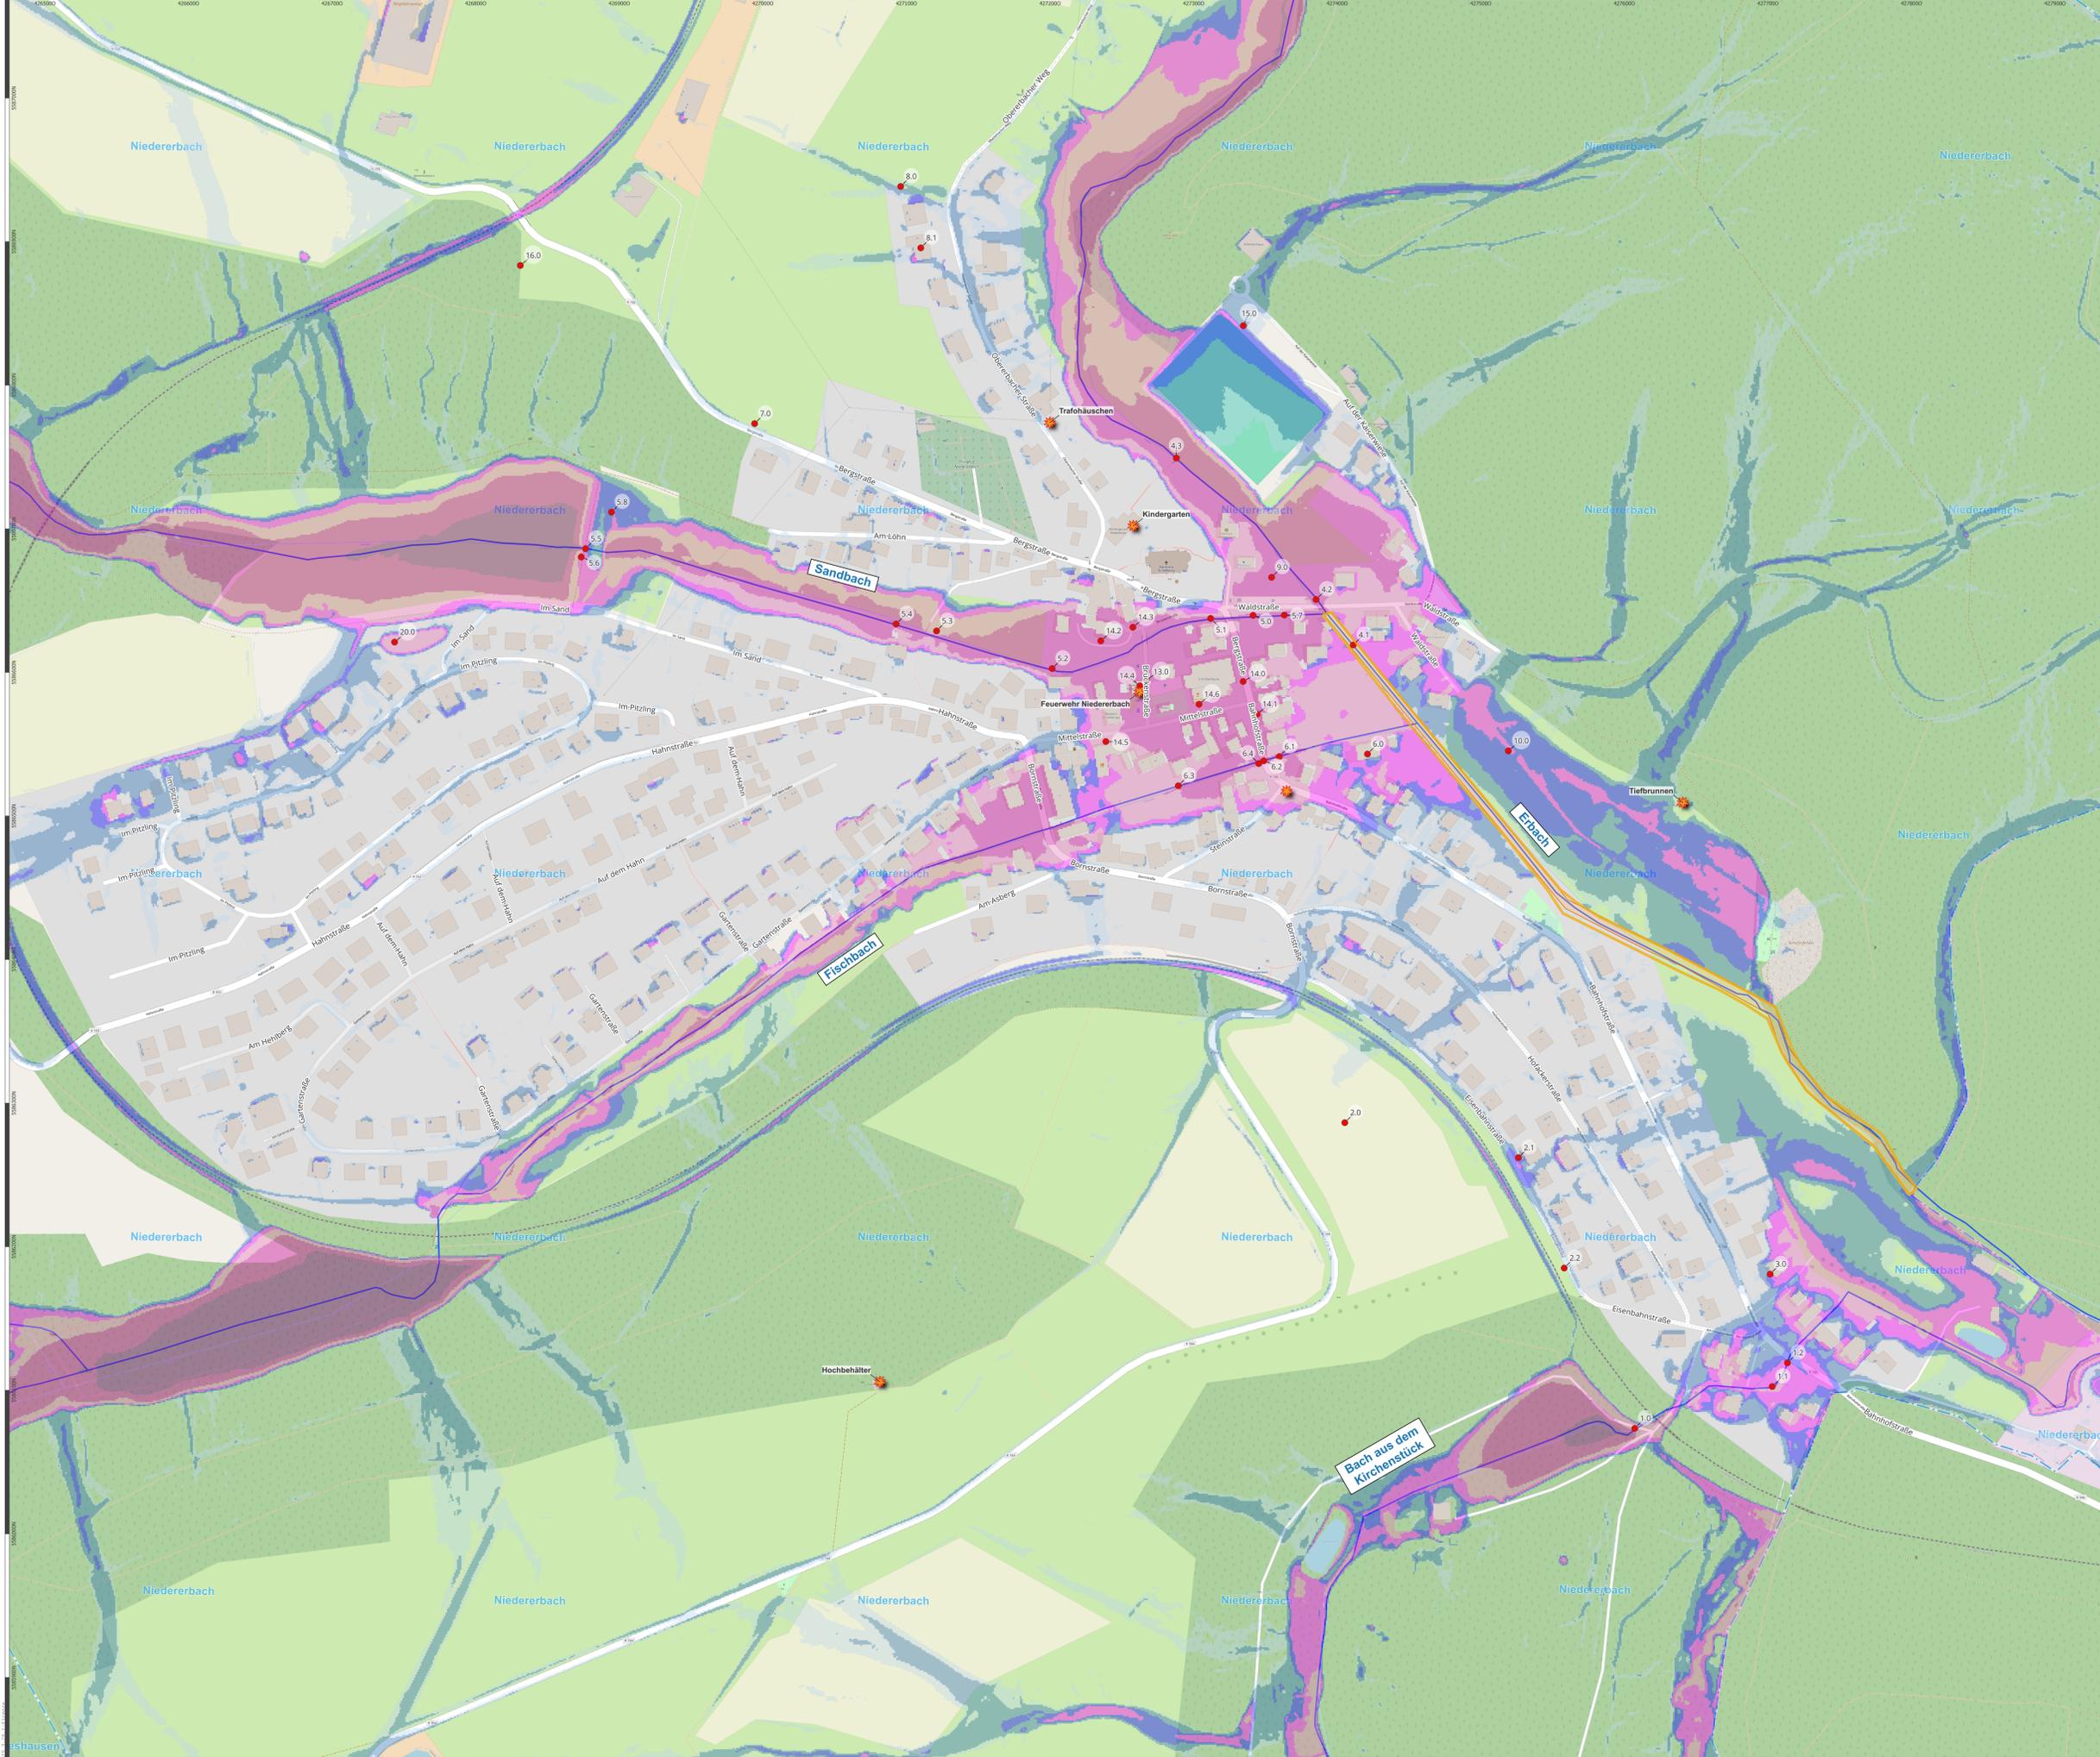
Nr.	Feststellung
1.0	Einfluss Bachverrohrung, keine Rechen, Ablagerung von Geschwemmseil
1.1	offener Bachlauf auf Privatgrundstück zugewachsen
1.2	Verrohrung unter der Bahnhofstraße ohne Rechen, Gerinne zwischen den Häusern

1.3	Grillhütte durch angrenzenden Bach überflutet
1.4	Verklüftung im Bach
1.5	Durchlass Damm verstopft, Damm teilweise ausgespült
2.0	Wasser aus steilen Ackerflächen (Sonnenblumen) passiert Bahndamm und überlastet die Straßeneinwässerung

2.1	Keller voll gelaufen, Außengebiet
2.2	Wasser aus dem Außengebiet drückt durch Bahndamm und läuft in die Häuser
3.0	Straßeneinlauf, Fangkorb voll
4.0	umgestürzte Bäume im Erbach

4.1	Behinderung des Abflussquerschnitts durch einragende Büsche, Treppen etc.
4.2	Kabel im Bach in Kabufflexrohr, vermutlich Straßenbeleuchtung
4.3	Brücke im Erbach

5.0	Verlandung/Einengung des Bachbettes Sandbach
5.1	Weggespülte Basaltsteine im Bachlauf von Uferbefestigung behindern den Abfluss
5.2	Hindernisse im Bachlauf, Störung der Strömung, Ausuferung

5.3	Lagerung von Grünschnitt am Bachlauf
5.4	Baum im Sandbach vor der Brücke behindert Abfluss innerorts, Verklüftungsgefahr
5.5	Stauerung/Zuständigkeit des HWRB unklar, unsachgemäße Bedienung der Drossel

5.6	Rechen verlegt, Ansammlung von Sedimenten vor Rechen
5.7	Private Brücke zu Grundstücken über Sandbach in sehr schlechtem Zustand
5.8	Bäume wachsen im Dammfuß von HWRB

6.0	Keller voll gelaufen
6.1	Lagerung von Baumaterialien direkt am Bach
6.2	Durchlass Fischbach unterhalb der Bahnhofstraße sehr klein, dadurch Aufstau des Fischbachs

6.3	Starker Bewuchs im Abflussquerschnitt im gesamten Bachlauf behindert den Abfluss
6.4	Durchlass Fischbach Bahnhofstraße teilweise verlandet
7.0	Rechen Straßenseitigen Graben Bergstraße nicht verlegungssicher ausgebildet

8.0	ehem. Graben nicht mehr vorhanden
8.1	Oberbacher Str. 9 Keller vollgelaufen durch Außengebietswasser
9.0	regelmäßige Überflutung der Wiese, geplante Kindergartenneubau

10.0	ehem. Graben verlandet
11.0	sehr viel Außengebietswasser, Wasser läuft über Weg
11.1	Graben völlig ausgespült, Schlamm und Geröll auf den Wiesen
12.0	RRB Becken Bahn ohne Funktion, Dauerstau, nicht unterhalten

13.0	Überflutung durch Straßenablauf mit direkter Anbindung an den Bach
14.0	Lichtschächte auf Straßenniveau, eindringendes Wasser in Keller der Halle
14.1	unterhalb des Straßenniveaus befindlicher Eingang zur Wohnung

14.2	Möglicher Wassereintritt in Wohnung aufgrund fast ebenerdiger Türen und Fenster in Richtung Sandbach
14.3	möglicher Wassereintritt in Garage Brückenstraße Nr. 5

14.4	Feuerwehr, möglicher Wassereintritt aufgrund ebenerdiger Tore
14.5	Arena, möglicher Wassereintritt aufgrund ebenerdiger Tür
14.6	Gastronomie an der Erlenbachhalle, möglicher Wassereintritt aufgrund Eingangstür auf Straßenniveau

15.0	Hangrutsch, massiver Wasserabfluss aus dem Wald
16.0	RRB K156/Brücke zugewachsen
18.0	altes RRB der Autobahn/OG im Hauptschluss des Fischbach
19.0	Eingetieftes Bachbett Sandbach

20.0	RRB
