Örtliches Starkregen- und Hochwasservorsorgekonzept
Ortsgemeinde Gackenbach

Lageplan Feststellungen Gackenbach & Kirchähr

Blatt-Nr.: 1.01
Projekt-Nr: 138.008
bearbeitet: FS
gezeichnet: FS

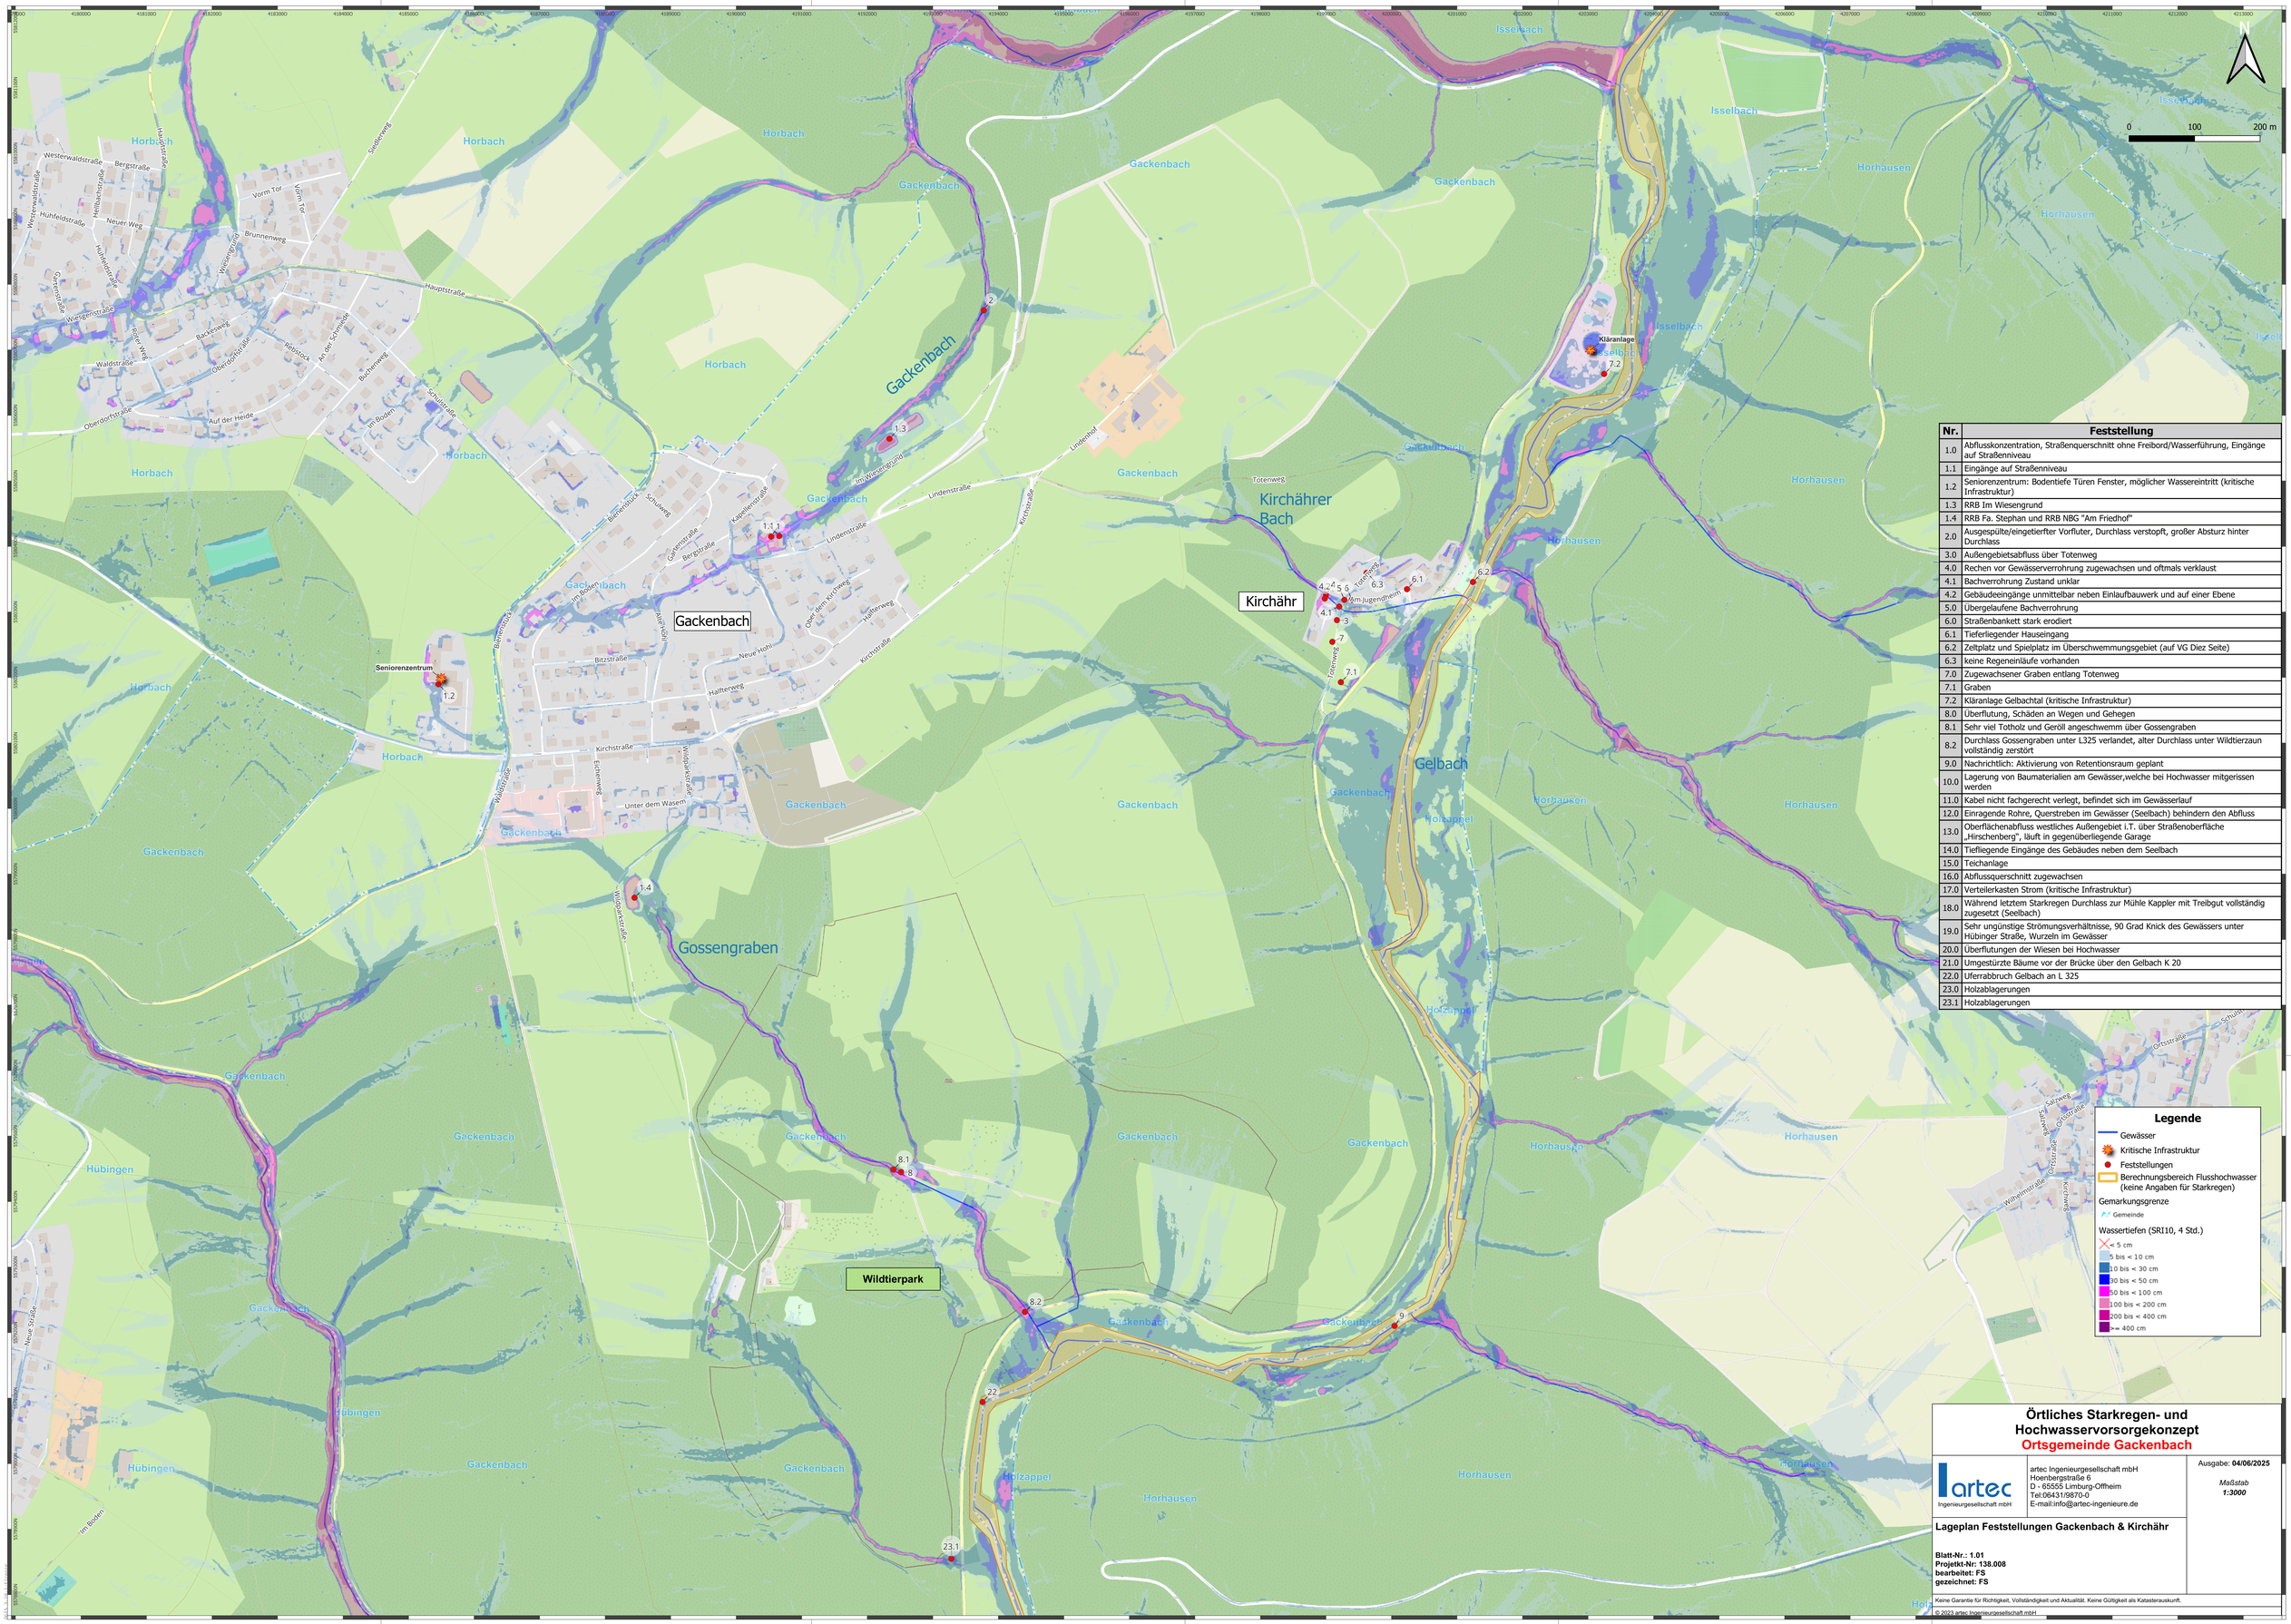
Nr.	Feststellung
1.0	Abflusskonzentration, Straßenquerschnitt ohne Freibord/Wasserführung, Eingänge auf Straßenniveau
1.1	Eingänge auf Straßenniveau
1.2	Seniorenzentrum: Bodentiefe Türen Fenster, möglicher Wassereintritt (kritische Infrastruktur)

1.3	RRB Im Wiesengrund
1.4	RRB Fa. Stephan und RRB NBG "Am Friedhof"
2.0	Ausgespülte/eingetiefter Vorfluter, Durchlass verstopft, großer Absturz hinter Durchlass

3.0	Außengebietsabfluss über Totenweg
4.0	Rechen vor Gewässerverrohrung zugewachsen und oftmals verklaust
4.1	Bachverrohrung Zustand unklar
4.2	Gebäudeeingänge unmittelbar neben Einlaufbauwerk und auf einer Ebene

5.0	Übergelaufene Bachverrohrung
6.0	Straßenbankett stark erodiert
6.1	Tieferliegender Hauseingang
6.2	Zeltplatz und Spielplatz im Überschwemmungsgebiet (auf VG Diez Seite)

6.3	keine Regeneinläufe vorhanden
7.0	Zugewachsener Graben entlang Totenweg
7.1	Graben
7.2	Kläranlage Gelbachtal (kritische Infrastruktur)
8.0	Überflutung, Schäden an Wegen und Gehegen

8.1	Sehr viel Totholz und Geröll angeschwemm über Gossengraben
8.2	Durchlass Gossengraben unter L325 verlandet, alter Durchlass unter Wildtierzaun vollständig zerstört

9.0	Nachrichtlich: Aktivierung von Retentionsraum geplant
10.0	Lagerung von Baumaterialien am Gewässer,welche bei Hochwasser mitgerissen werden
11.0	Kabel nicht fachgerecht verlegt, befindet sich im Gewässerlauf

12.0	Einragende Rohre, Querstreben im Gewässer (Seelbach) behindern den Abfluss
13.0	Oberflächenabfluss westliches Außengebiet i.T. über Straßenoberfläche „Hirschenberg", läuft in gegenüberliegende Garage

14.0	Tiefliegende Eingänge des Gebäudes neben dem Seelbach
15.0	Teichanlage
16.0	Abflussquerschnitt zugewachsen
17.0	Verteilerkasten Strom (kritische Infrastruktur)

18.0	Während letztem Starkregen Durchlass zur Mühle Kappler mit Treibgut vollständig zugesetzt (Seelbach)
19.0	Sehr ungünstige Strömungsverhältnisse, 90 Grad Knick des Gewässers unter Hübinger Straße, Wurzeln im Gewässer

20.0	Überflutungen der Wiesen bei Hochwasser
21.0	Umgestürzte Bäume vor der Brücke über den Gelbach K 20
22.0	Uferrabbruch Gelbach an L 325
23.0	Holzablagerungen

23.1	Holzablagerungen
