Örtliches Starkregen- und Hochwasservorsorgekonzept
Ortsgemeinde Gackenbach

Lageplan Feststellungen Dies

Blatt-Nr.: 1.02
Projekt-Nr: 138.008
bearbeitet: FS
gezeichnet: FS

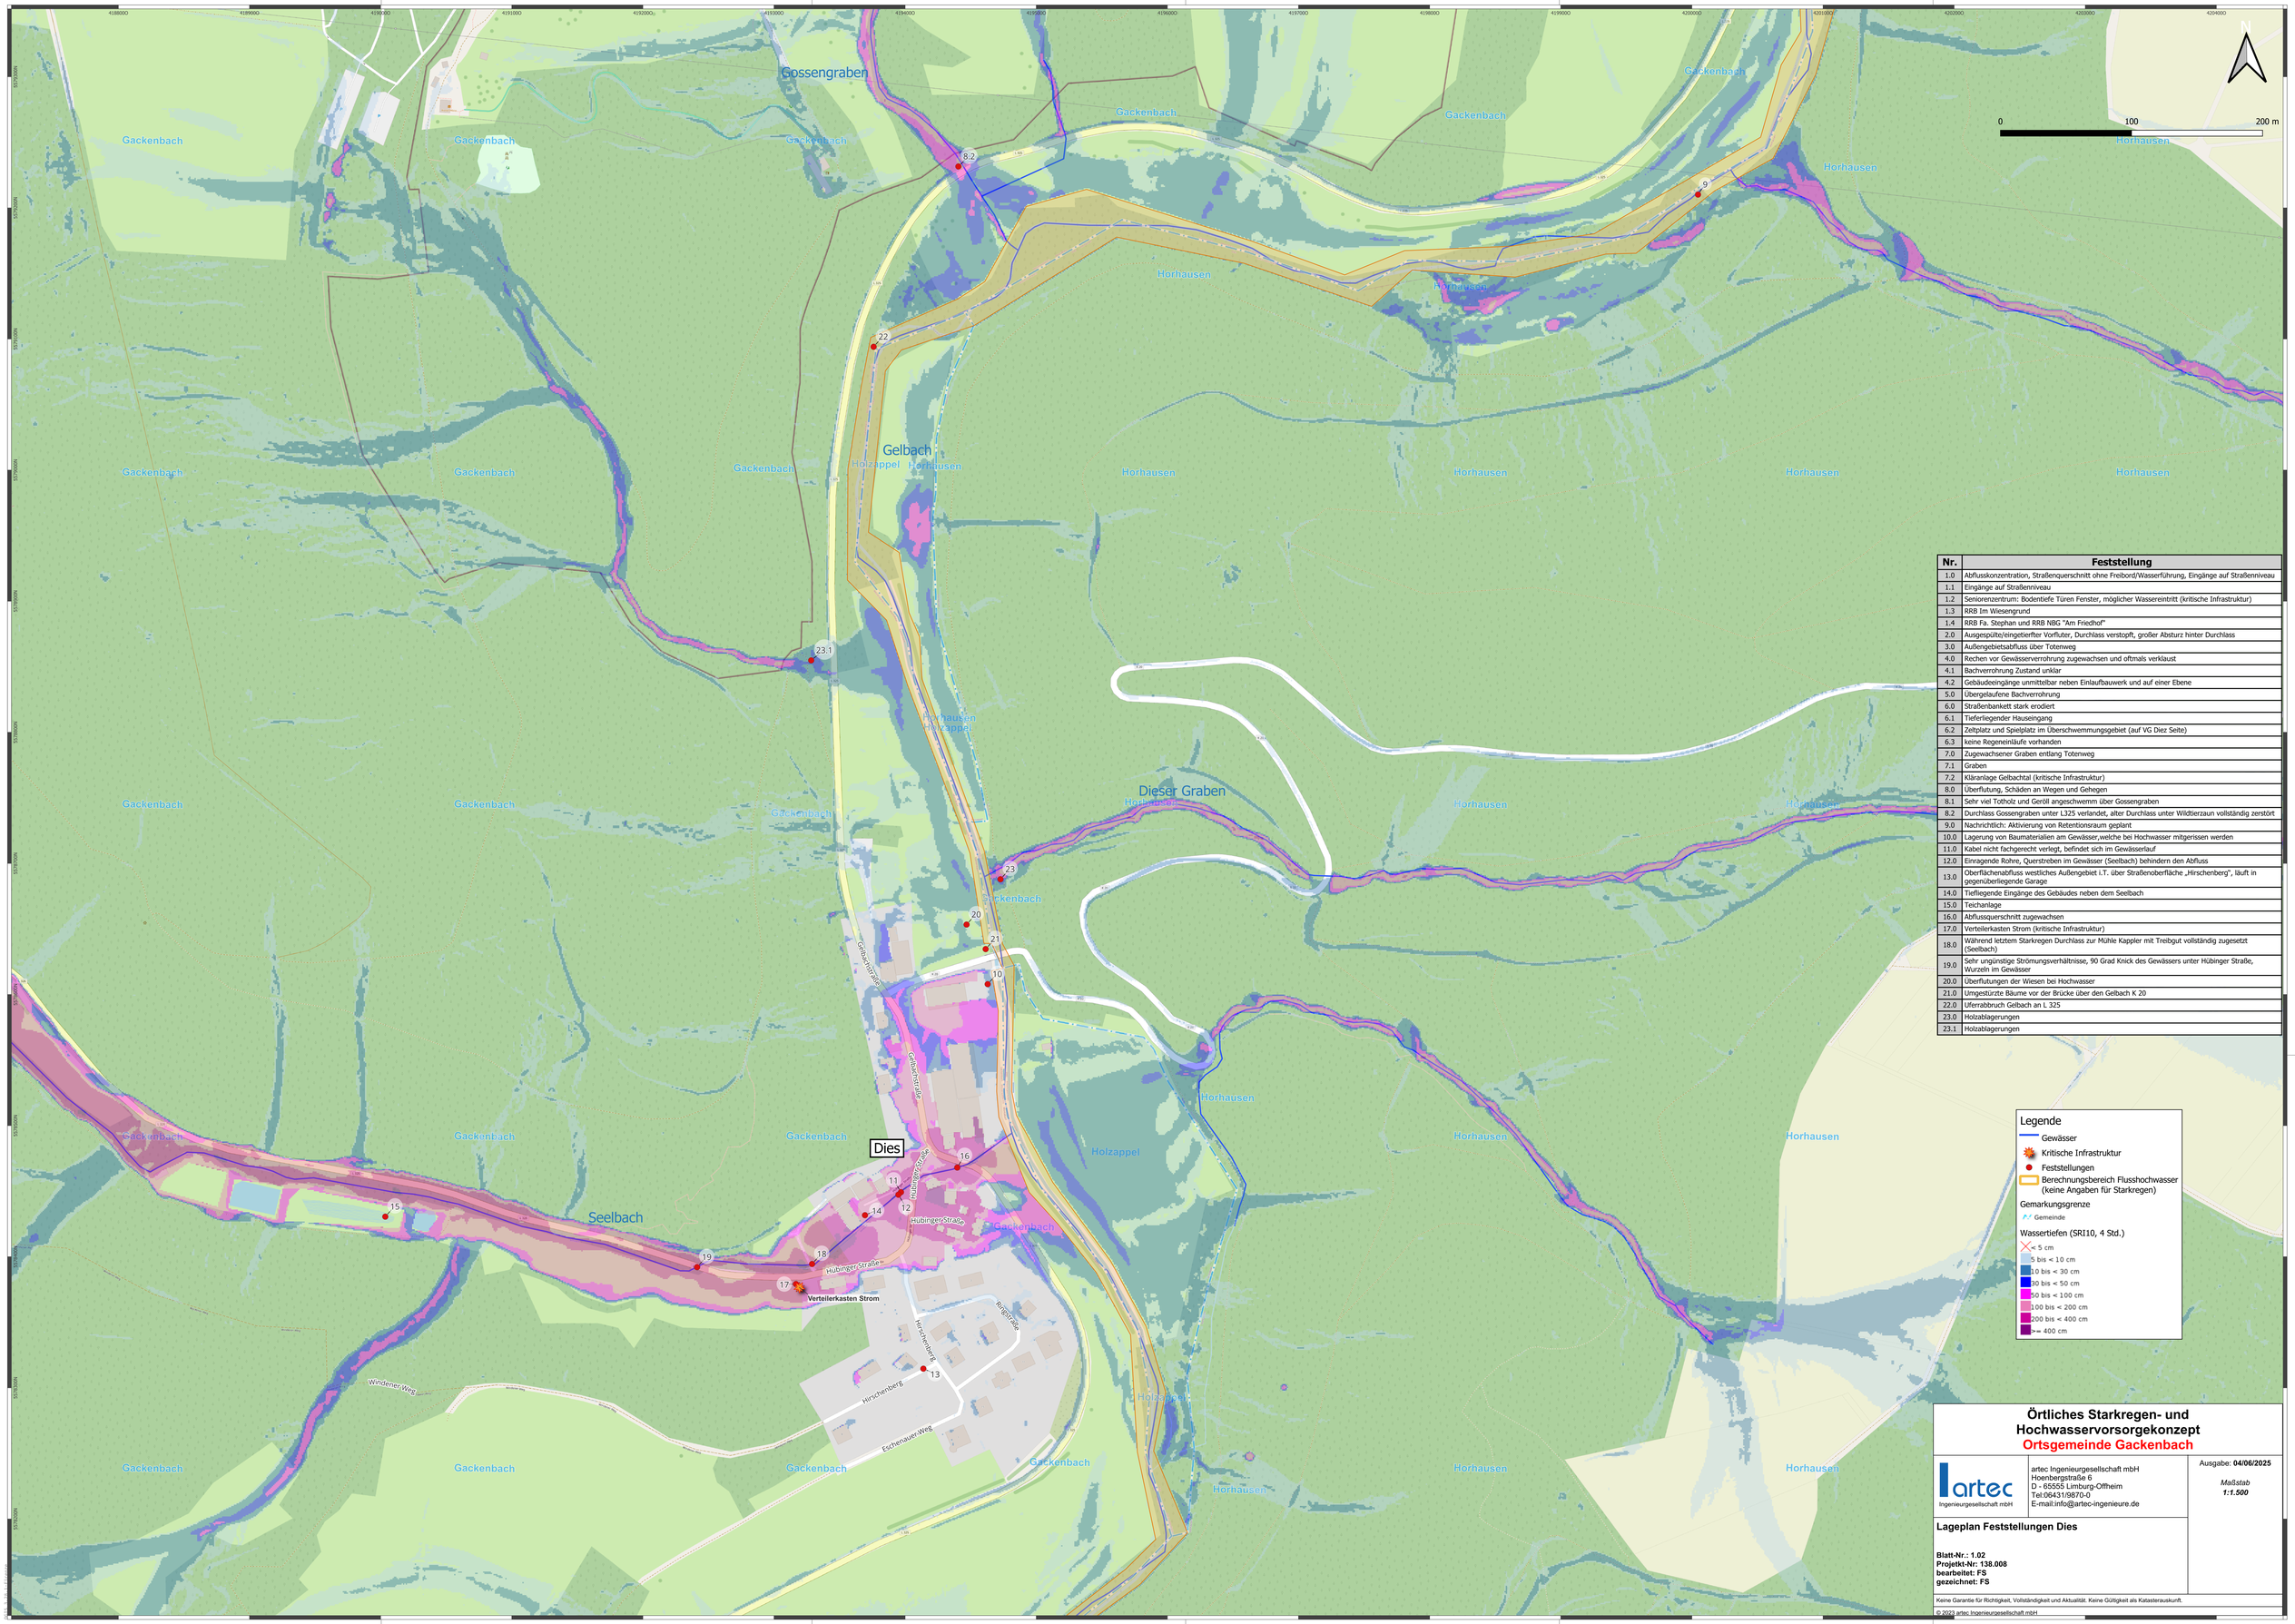
Nr.	Feststellung
1.0	Abflusskonzentration, Straßenquerschnitt ohne Freibord/Wasserführung, Eingänge auf Straßenniveau
1.1	Eingänge auf Straßenniveau
1.2	Seniorenzentrum: Bodentiefe Türen Fenster, möglicher Wassereintritt (kritische Infrastruktur)

1.3	RRB Im Wiesengrund
1.4	RRB Fa. Stephan und RRB NBG "Am Friedhof"
2.0	Ausgespülte/eingetiefter Vorfluter, Durchlass verstopft, großer Absturz hinter Durchlass

3.0	Außengebietsabfluss über Totenweg
4.0	Rechen vor Gewässerverrohrung zugewachsen und oftmals verklaust
4.1	Bachverrohrung Zustand unklar
4.2	Gebäudeeingänge unmittelbar neben Einlaufbauwerk und auf einer Ebene

5.0	Übergelaufene Bachverrohrung
6.0	Straßenbankett stark erodiert
6.1	Tieferliegender Hauseingang
6.2	Zeltplatz und Spielplatz im Überschwemmungsgebiet (auf VG Diez Seite)

6.3	keine Regeneinläufe vorhanden
7.0	Zugewachsener Graben entlang Totenweg
7.1	Graben
7.2	Kläranlage Gelbachtal (kritische Infrastruktur)
8.0	Überflutung, Schäden an Wegen und Gehegen

8.1	Sehr viel Totholz und Geröll angeschwemm über Gossengraben
8.2	Durchlass Gossengraben unter L325 verlandet, alter Durchlass unter Wildtierzaun vollständig zerstört

9.0	Nachrichtlich: Aktivierung von Retentionsraum geplant
10.0	Lagerung von Baumaterialien am Gewässer,welche bei Hochwasser mitgerissen werden
11.0	Kabel nicht fachgerecht verlegt, befindet sich im Gewässerlauf

12.0	Einragende Rohre, Querstreben im Gewässer (Seelbach) behindern den Abfluss
13.0	Oberflächenabfluss westliches Außengebiet i.T. über Straßenoberfläche „Hirschenberg", läuft in gegenüberliegende Garage

14.0	Tieflegende Eingänge des Gebäudes neben dem Seelbach
15.0	Teichanlage
16.0	Abflussquerschnitt zugewachsen
17.0	Verteilerkasten Strom (kritische Infrastruktur)

18.0	Während letztem Starkregen Durchlass zur Mühle Kappler mit Treibgut vollständig zugesetzt (Seelbach)
19.0	Sehr ungünstige Strömungsverhältnisse, 90 Grad Knick des Gewässers unter Hübinger Straße, Wurzeln im Gewässer

20.0	Überflutungen der Wiesen bei Hochwasser
21.0	Umgestürzte Bäume vor der Brücke über den Gelbach K 20
22.0	Uferrabbruch Gelbach an L 325
23.0	Holzablagerungen

23.1	Holzablagerungen
