# Hochwasser- und Sturzflutenvorsorgekonzept

Unternehmen: Verbandsgemeinde Montabaur
Stadt Montabaur, Stadtteil Bladernheim
Kreis Westerwald

Planart: Erfassung der Gefahrenstellen
Lageplan

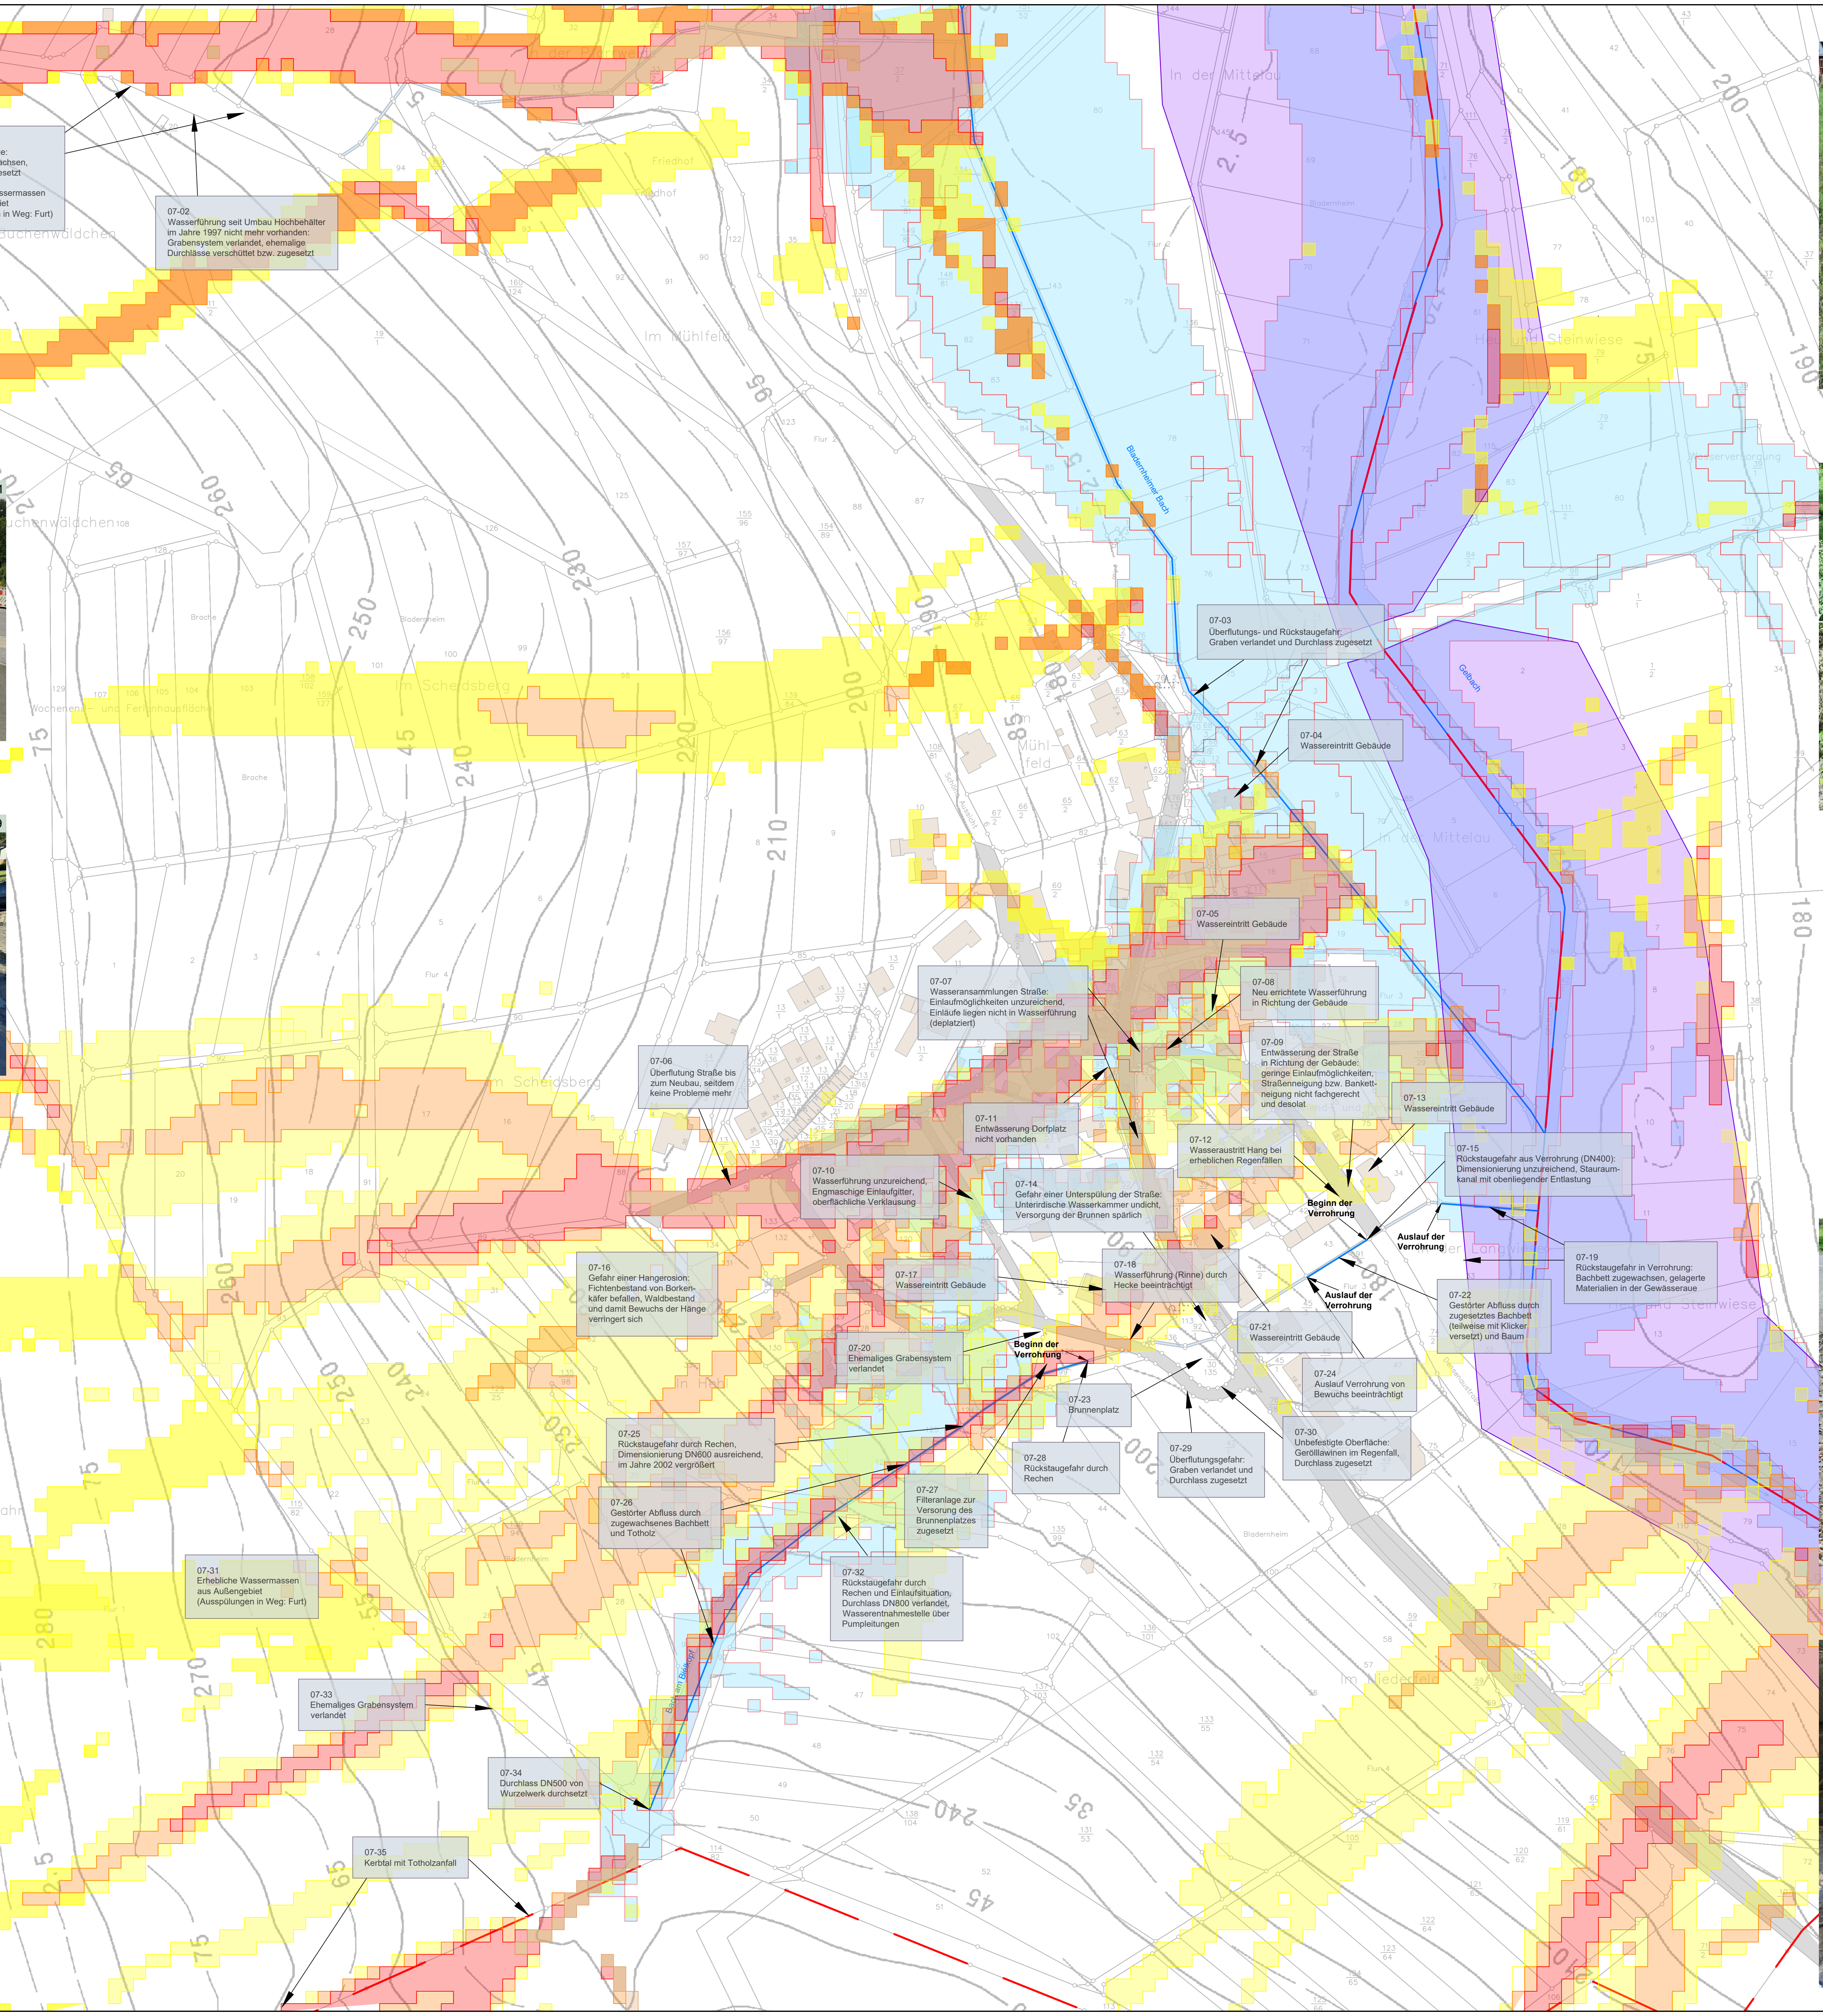
07-01
Kerbtal Gelände:
Kerbtal zugewachsen,
Durchlass zugesetzt

Erhebliche Wassermassen
aus Außengebiet
(Ausspülungen in Weg: Furt)

07-02
Wasserführung seit Umbau Hochbehälter
im Jahre 1997 nicht mehr vorhanden:
Grabensystem verlandet, ehemalige
Durchlässe verschüttet bzw. zugesetzt

07-03
Überflutungs- und Rückstaugefahr:
Graben verlandet und Durchlass zugesetzt

07-04
Wassereintritt Gebäude

07-05
Wassereintritt Gebäude

07-06
Überflutung Straße bis
zum Neubau, seitdem
keine Probleme mehr

07-07
Wasseransammlungen Straße:
Einlaufmöglichkeiten unzureichend,
Einläufe liegen nicht in Wasserführung
(deplatziert)

07-08
Neu errichtete Wasserführung
in Richtung der Gebäude

07-09
Entwässerung der Straße
in Richtung der Gebäude:
geringe Einlaufmöglichkeiten,
Straßenneigung bzw. Bankett-
neigung nicht fachgerecht
und desolat

07-10
Wasserführung unzureichend,
Engmaschige Einlaufgitter,
oberflächliche Verklausung

07-11
Entwässerung Dorfplatz
nicht vorhanden

07-12
Wasseraustritt Hang bei
erheblichen Regenfällen

07-13
Wassereintritt Gebäude

07-14
Gefahr einer Unterspülung der Straße:
Unterirdische Wasserkammer undicht,
Versorgung der Brunnen spärlich

07-15
Rückstaugefahr aus Verrohrung (DN400):
Dimensionierung unzureichend, Stauraum-
kanal mit obenliegender Entlastung

07-16
Gefahr einer Hangerosion:
Fichtenbestand von Borken-
käfer befallen, Waldbestand
und damit Bewuchs der Hänge
verringert sich

07-17
Wassereintritt Gebäude

07-18
Wasserführung (Rinne) durch
Hecke beeinträchtigt

07-19
Rückstaugefahr in Verrohrung:
Bachbett zugewachsen, gelagerte
Materialien in der Gewässeraue

07-20
Ehemaliges Grabensystem
verlandet

07-21
Wassereintritt Gebäude

07-22
Gestörter Abfluss durch
zugesetztes Bachbett
(teilweise mit Klicker
versetzt) und Baum

07-23
Brunnenplatz

07-24
Auslauf Verrohrung von
Bewuchs beeinträchtigt

07-25
Rückstaugefahr durch Rechen,
Dimensionierung DN600 ausreichend,
im Jahre 2002 vergrößert

07-26
Gestörter Abfluss durch
zugewachsenes Bachbett
und Totholz

07-27
Filteranlage zur
Versorgung des
Brunnenplatzes
zugesetzt

07-28
Rückstaugefahr durch
Rechen

07-29
Überflutungsgefahr:
Graben verlandet und
Durchlass zugesetzt

07-30
Unbefestigte Oberfläche:
Geröllawinen im Regenfall,
Durchlass zugesetzt

07-31
Erhebliche Wassermassen
aus Außengebiet
(Ausspülungen in Weg: Furt)

07-32
Rückstaugefahr durch
Rechen und Einlaufsituation,
Durchlass DN800 verlandet,
Wasserentnahmestelle über
Pumpleitungen

07-33
Ehemaliges Grabensystem
verlandet

07-34
Durchlass DN500 von
Wurzelwerk durchsetzt

07-35
Kerbtal mit Totholzanfall
