Projekt: 138.008

# Örtliches Starkregen- und Hochwasservorsorgekonzept

Ortsgemeinde Niedererbach

**artec Ingenieurgesellschaft**  
**Hoenbergstraße 6**  
**65555 Limburg-Offheim**

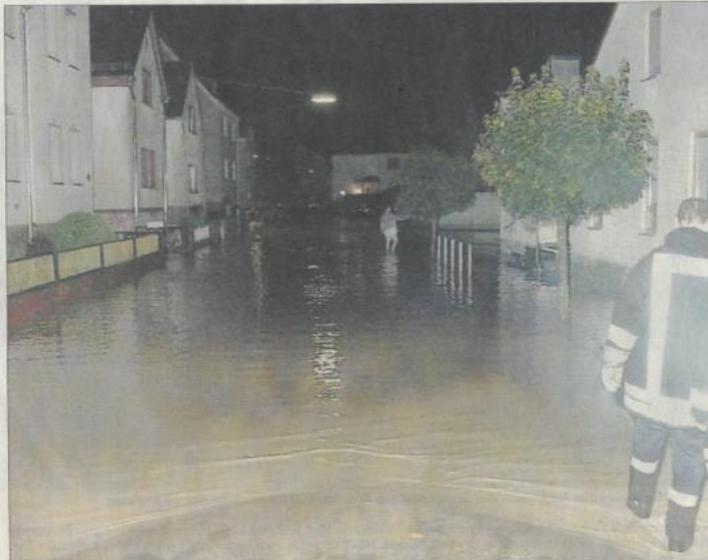
Am Montagabend wurde die Ortsmitte von Niedererbach nach schweren Regenfällen überflutet. Teilweise stand das Wasser bis zu 60 Zentimeter hoch auf den Straßen. Fotos: Egenolf (5)

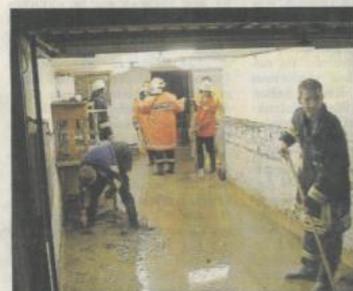
Der Keller des Hauses Brückenstraße 2 in Niedererbach wurde gleich mehrmals überflutet.

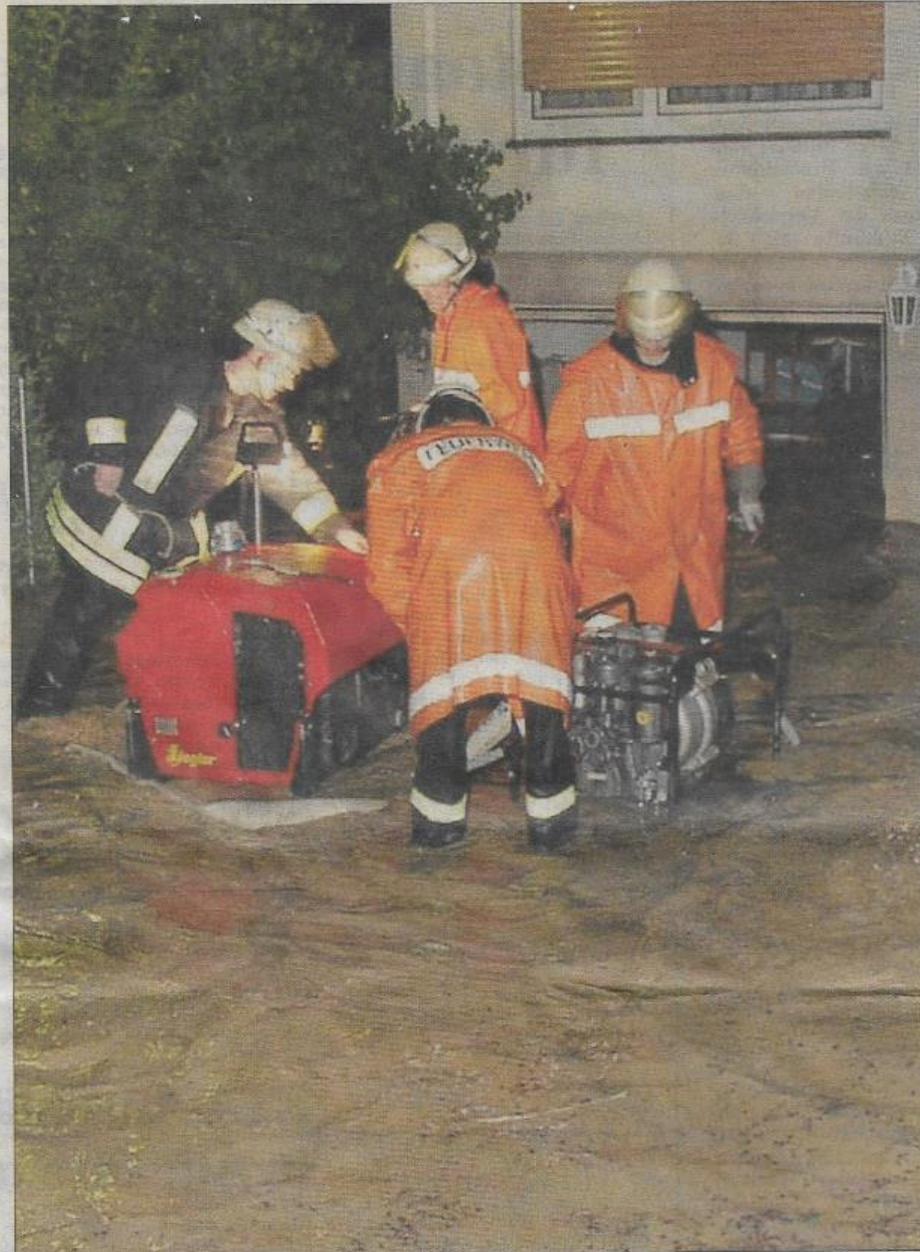
Schwere Regenfälle ließen in Niedererbach drei Bäche in kurzer Zeit über die Ufer steigen. In 25 Häusern liefen Keller oder Garagen voll. Foto: Egenolf

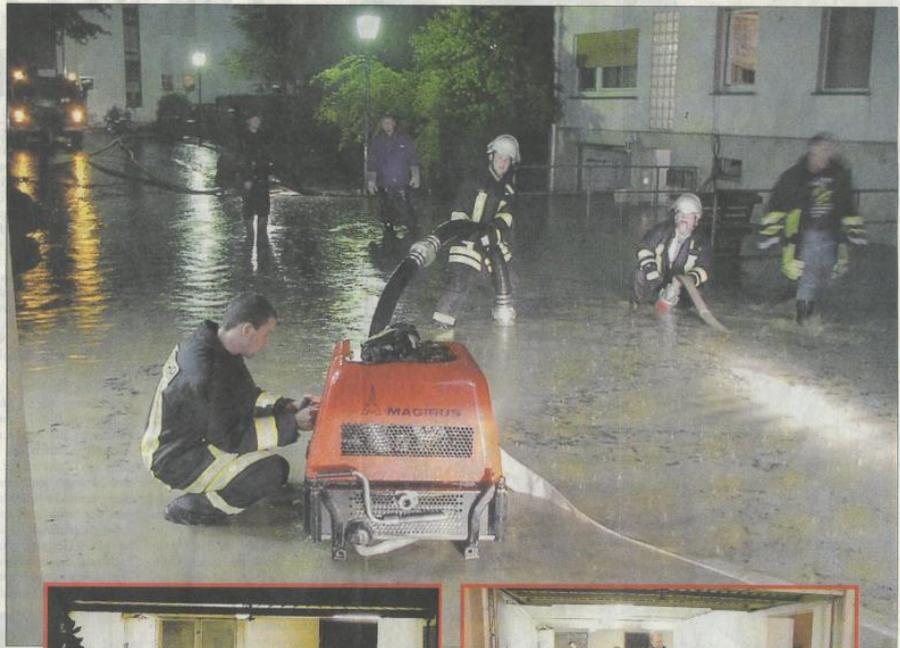
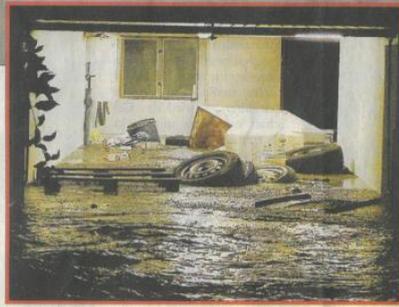
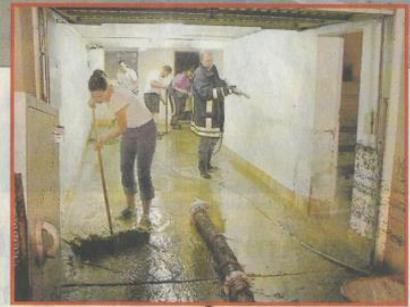
Der Dorfplatz als Seenplatte (großes Foto). Innerhalb weniger Minuten stand diese Garage fast einen Meter unter Wasser.

Feuerwehr und Nachbarn halfen beim anschließenden Säubern der Garage in der Brückenstraße. Fotos: Egenolf (3)

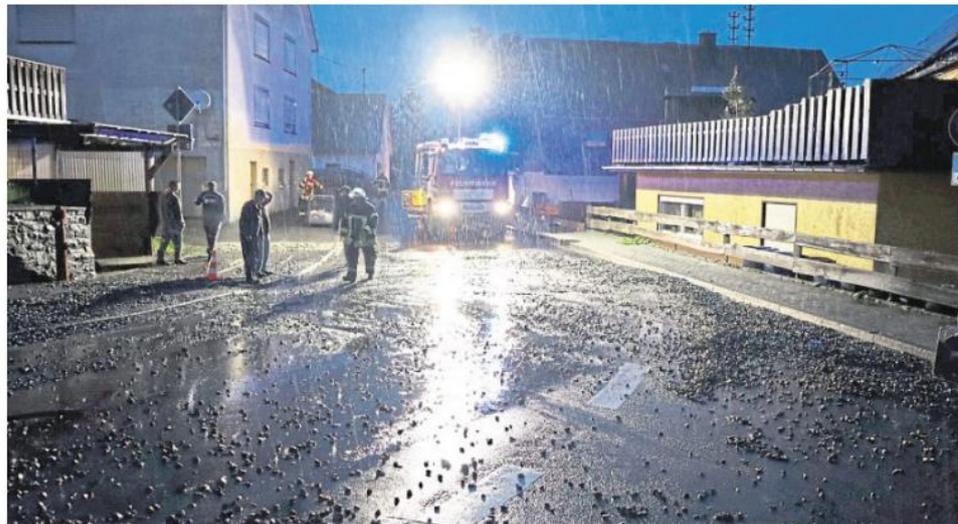
Im Ort Derschen, südlich der Stadt Daaden (Kreis Altenkirchen) gelegen, ist in der Nacht auf Montag durch die starken Regenfälle eine Menge Splitt auf die Straße gespült worden.

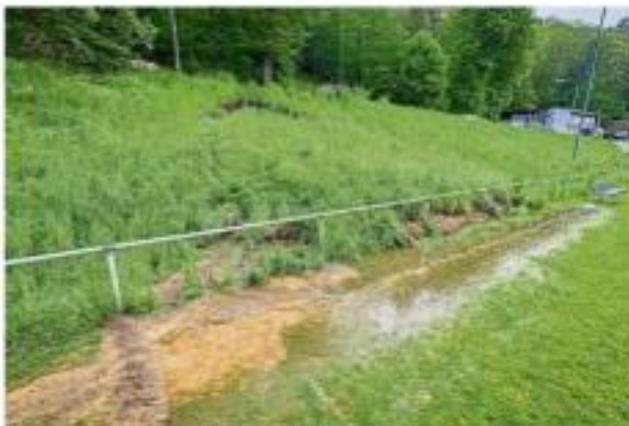
Ein Hangrutsch sorgt nach den schweren Unwettern von Sonntag auf Montag derzeit für eine Sperrung des Niedererbacher Sportplatzes.

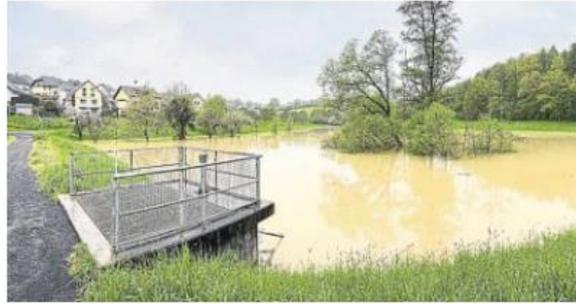
Das Ausmaß der sintflutartigen Regenfälle war am Montagmorgen in Niedererbach zu sehen: Wo sonst ein kleiner Bach fließt, hatte sich über Nacht eine 5,80 Meter tiefe Seenlandschaft aufgestaut. Foto: Andreas Egenolf

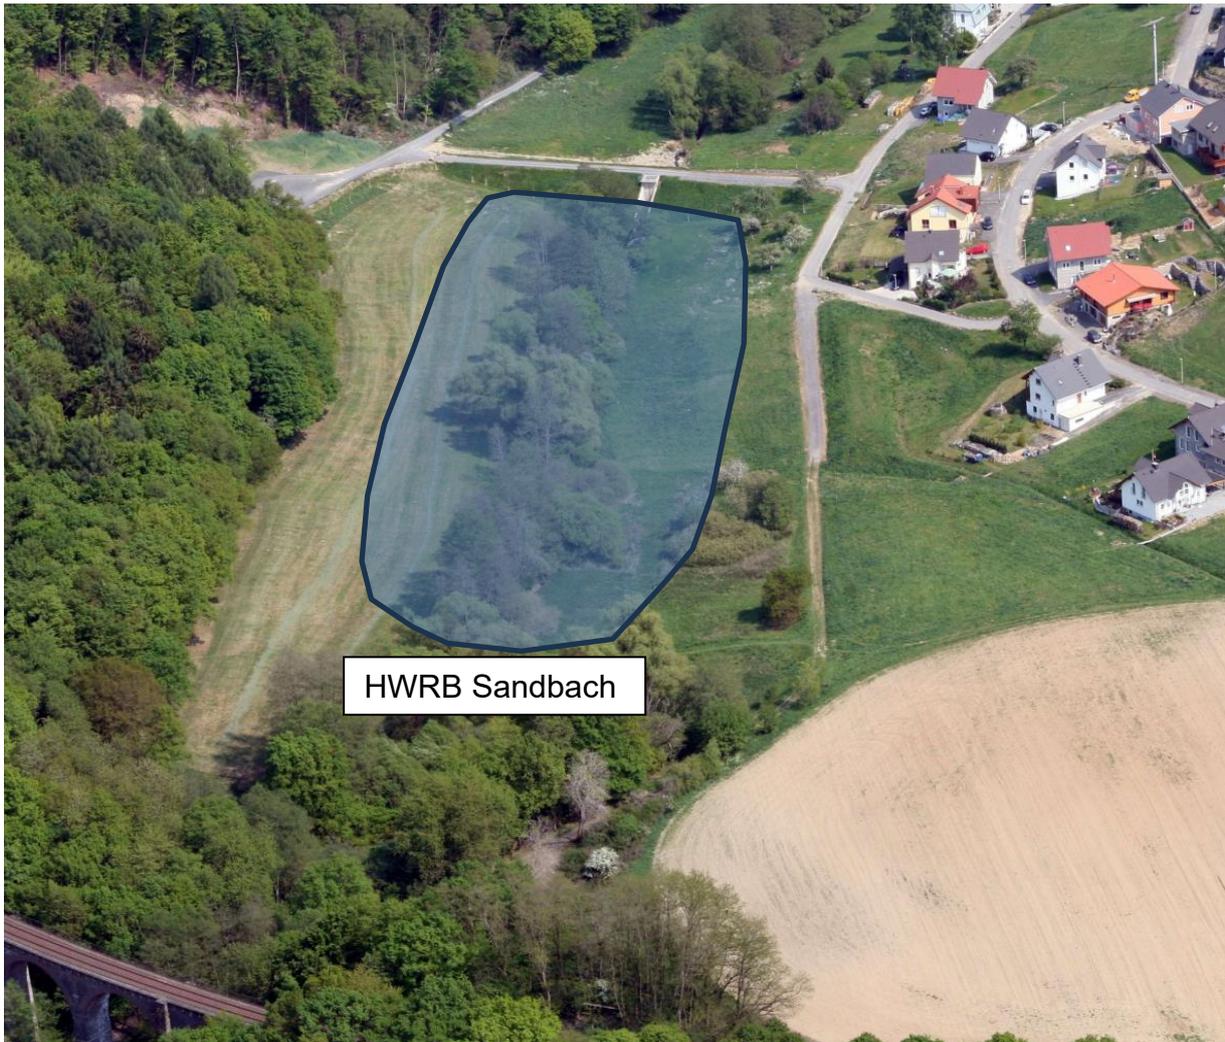
Abbildung 3: Hochwasserrückhaltebecken Sandbach

Aus Gründen des Hochwasserschutzes wurde im Jahr 2008 am Sandbach unmittelbar vor der Ortslage von Niedererbach ein Hochwasserrückhaltebecken im Hauptschluss des Sandbachs errichtet. Das Hochwasserrückhaltebecken (HWRB) besteht dabei aus einem ca. 7 m hohen Erddamm, mit einem Drosselbauwerk in Form eines beweglichen Schiebers.

Das Hochwasserrückhaltebecken wurde dabei auf ein 50-jährliches Ereignis bemessen mit einem Zufluss von 8.500 l/s und einer Drosselwassermenge von 2.000 l/s. Das Becken besitzt ein Rückhaltevolumen von 32.000 m<sup>3</sup> und schützt somit Niedererbach bis zu einem Hochwasserereignis, welches statistisch alle 50 Jahre auftritt. Darüberhinausgehende Hochwässer können bei Vollenfüllung des Beckens nicht zurückgehalten werden, und werden annähernd ungedrosselt in die Ortslage weitergeleitet.

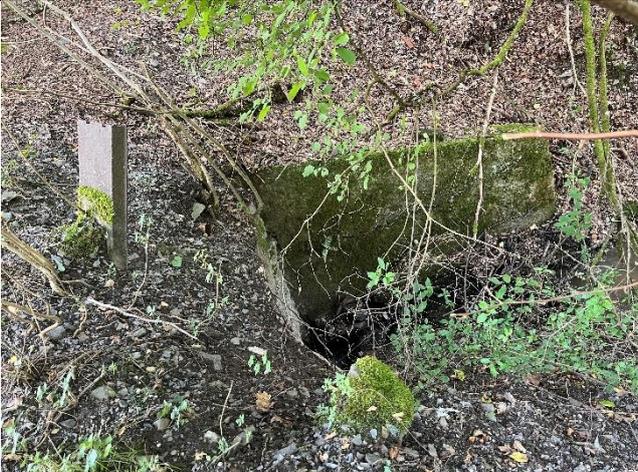
| 1.0 | | Einlauf der Bachverrohrung ohne Rechen, Ablagerung von Gehölzen vor dem Einlauf oberhalb der Bebauung |

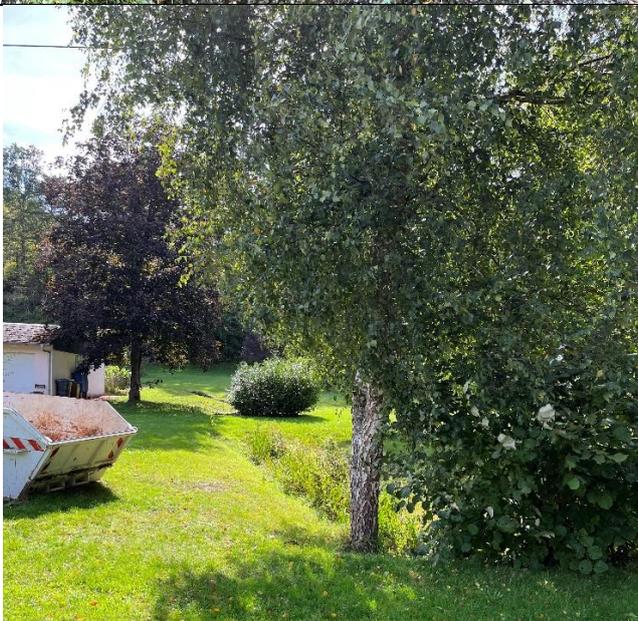
| 1.1 | | Offener Bachlauf auf Privatgrundstück verkrautet |

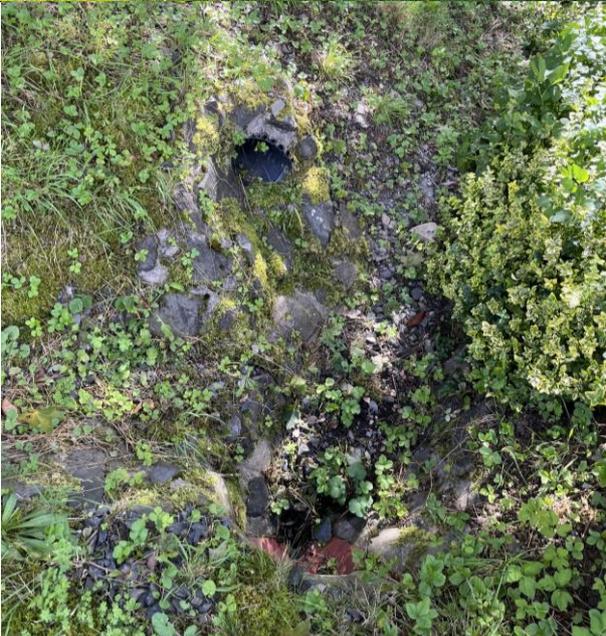
| 1.2 | | Einlauf unter Bahnhofstraße ohne Rechen, relativ kleiner Durchlass |

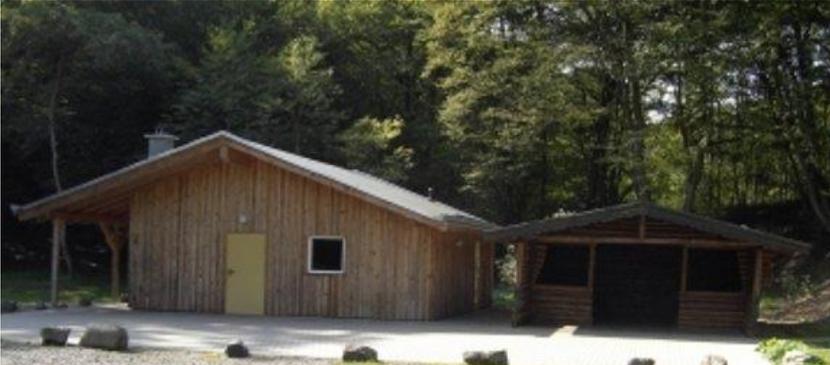
| 1.3 | | Grillhütte bei<br>Hochwasser<br>durch<br>angrenzenden<br>Bach überflutet |

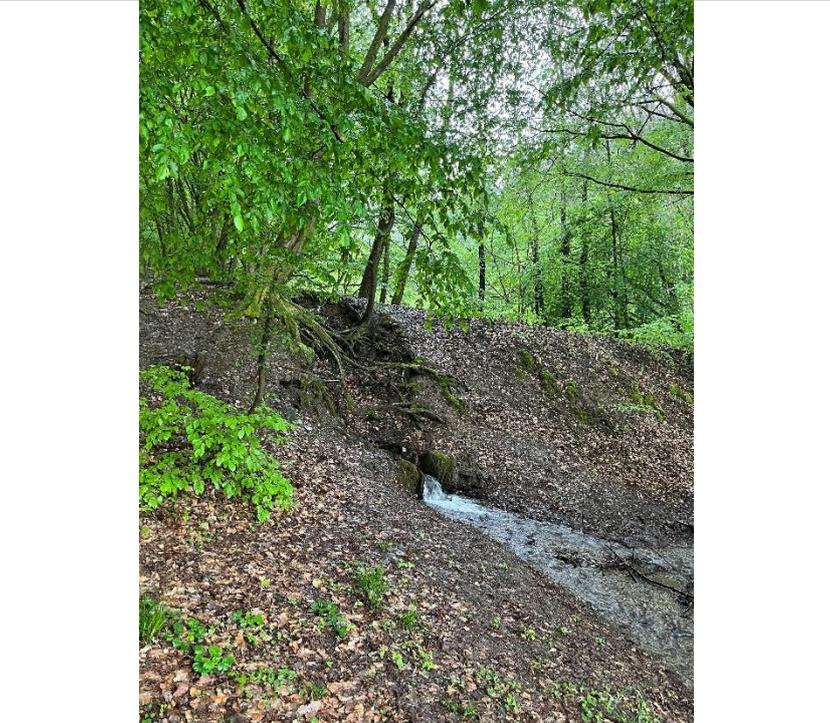
| 1.5 | | Damm hinter<br>Grillhütte<br>überströmt und<br>ausgespült.<br>Durchlass<br>vermutlich<br>verstopft |

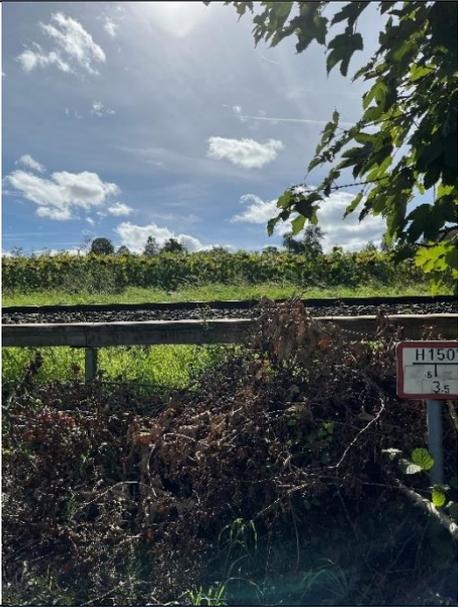
| 2.0 | | <p>Wasser aus Ackerflächen passiert Bahndamm. Steile Hanglage mit Gefälle in Richtung Bebauung, derzeit mit Sonnenblumen bepflanzt, bis an den Bahndamm angrenzend. Wasser überlastet die Straßenabläufe und läuft in Bebauung.</p> |

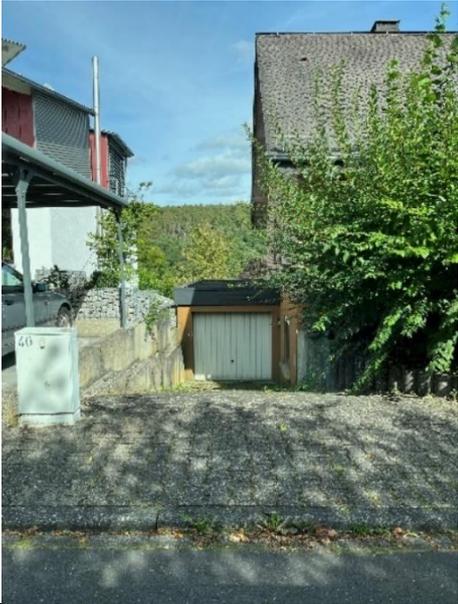
| 2.1 | | <p>Tiefliegende Garageneinfahrt, vollgelaufener Keller, durch Außengebietswasser</p> |

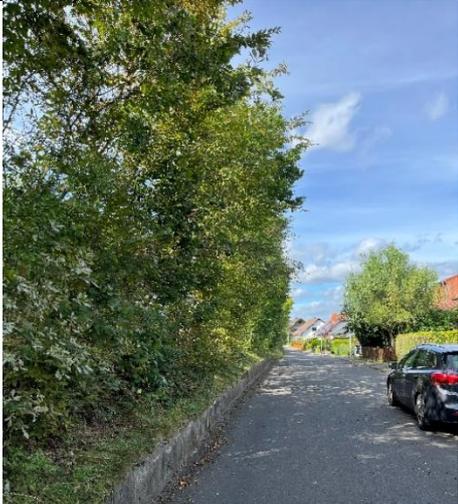
| 2.2 | | <p>Wasser aus dem Außengebiet drückt durch den Bahndamm und läuft auf Eisenbahnstraße in Richtung der Bebauung</p> |

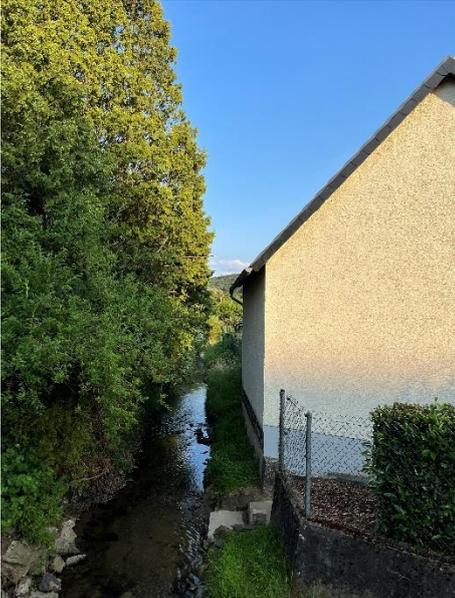
| 4.1 | | Behinderung des Abflusses und Beeinträchtigung des Abflussquerschnitts durch Büsche, Treppen etc. im Fließquerschnitt |

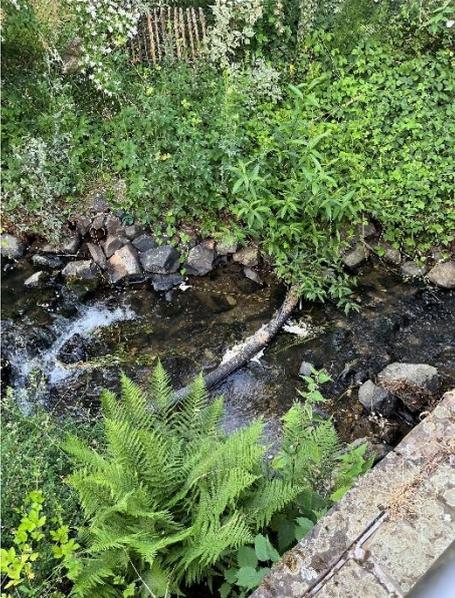
| 4.2 | | Kabel quer im Bach, (vermutlich von Straßenbeleuchtung) direkt vor der Brücke behindert den Abfluss |

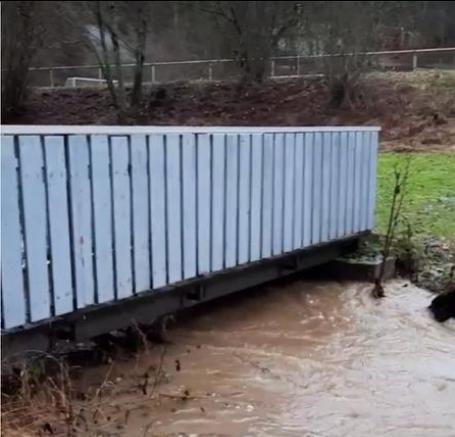
| 4.3 | | Brücke im Erbach gegenüber vom Sportplatz, relativ kleiner Abflussquerschnitt |

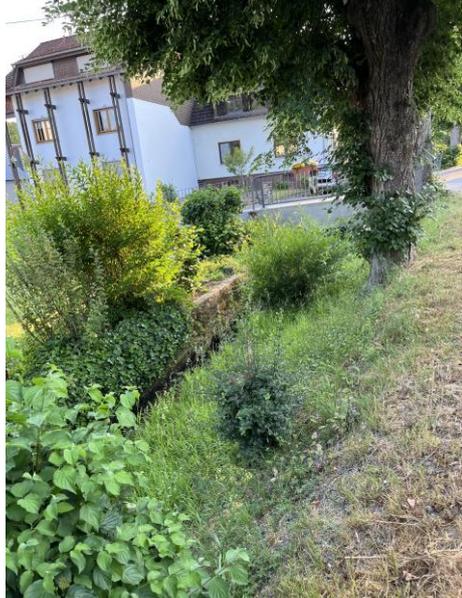
| 5.0 | | Verlandung des Bachbettes und Bewuchs durch Büsche im Fließquerschnitt behindern Abfluss |

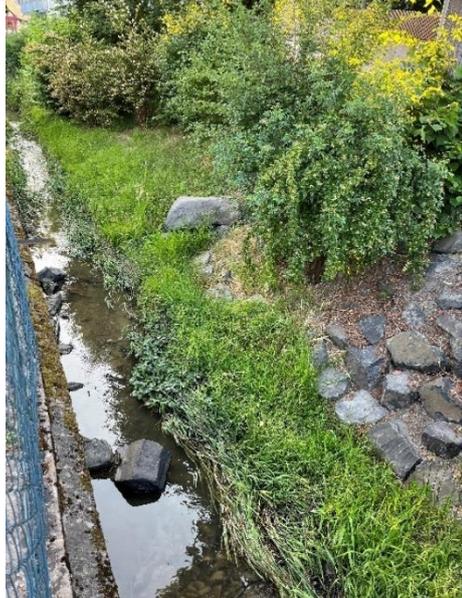
| 5.1 | | Basaltsteine der Uferbefestigung wurden ausgespült und liegen im Bachbett und behindern den Abfluss |

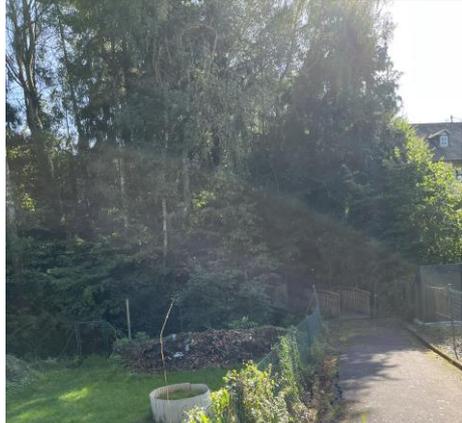
| 5.3 | | Lagerung von Grünschnitt am Bachlauf bei Fußgängerbrücke |

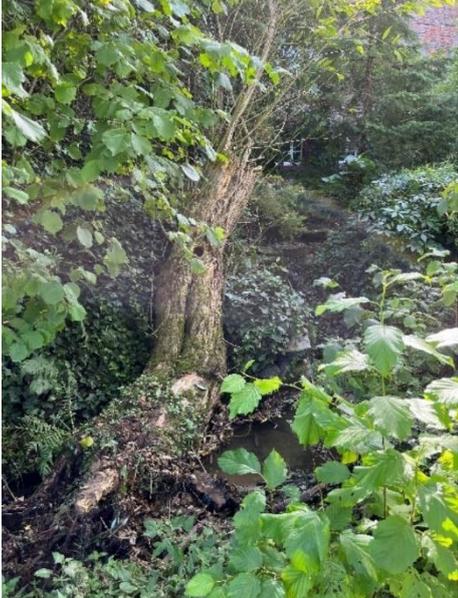
| 5.4 | | <p>Umgestürzter Baum im Sandbach unmittelbar vor der Brücke behindert den Abfluss. Ausuferung des Bachlaufs aufgrund des Hindernisses und Gefahr der Verklausung innerorts.</p> |

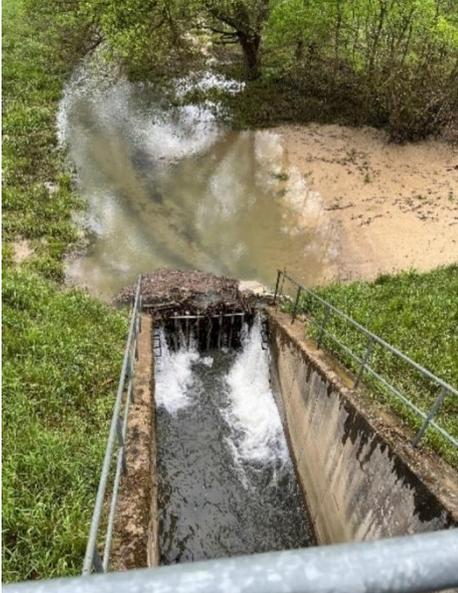
| 5.6 | | <p>Rechen vor dem HWRB mit Gehölz verlegt, zudem Verlandung durch Sedimente vor dem Einlaufbauwerk</p> |

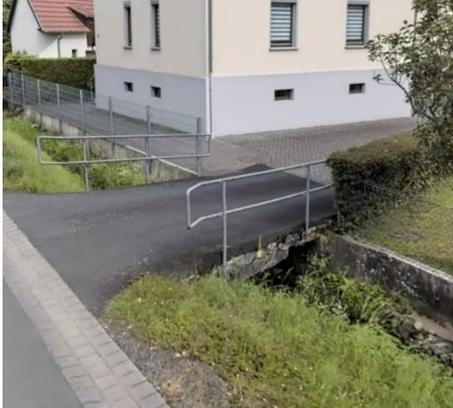
| 5.7 | | <p>Private Brücke über den Sandbach zu Grundstück in sehr schlechtem Zustand, reduzierter Abflussquerschnitt, Waldstraße</p> |

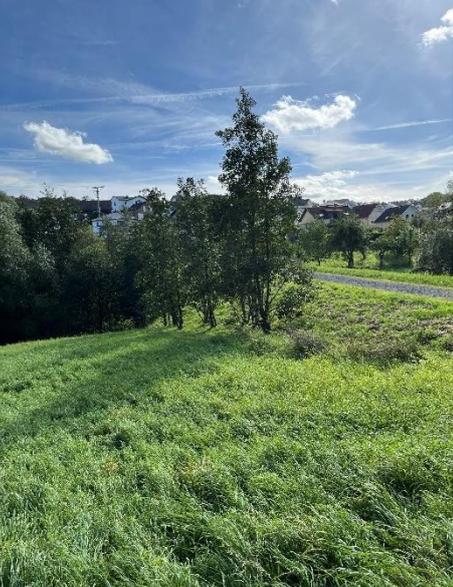
| 5.8 | | <p>Bäume im Dammfuß des HWRB Sandbach. Dadurch möglicherweise Wasseraustritt am Dammfuß durch Wurzelkanäle und Instabilisierung des Dammes.</p> |

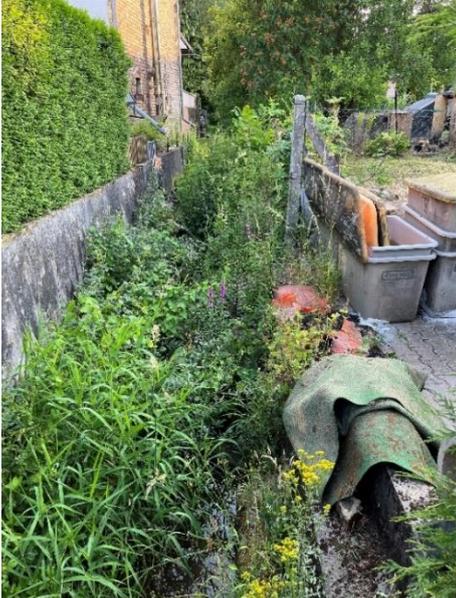
| 6.1 | | Lagerung von Baumaterialien im Bereich des Bauhofes am Bach, können bei Hochwasser abgeschwemmt werden und den direkt unterhalb liegenden Durchlass verstopfen |

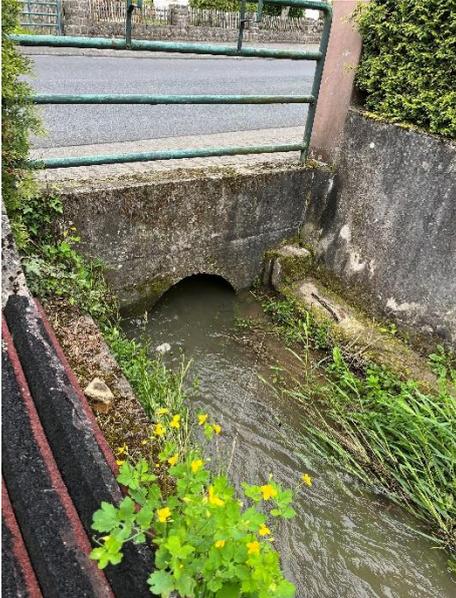
| 6.2 | | Durchlass unter Bahnhofstraße deutlich zu geringer Abflussquerschnitt. Aufstau vor dem Durchlass |

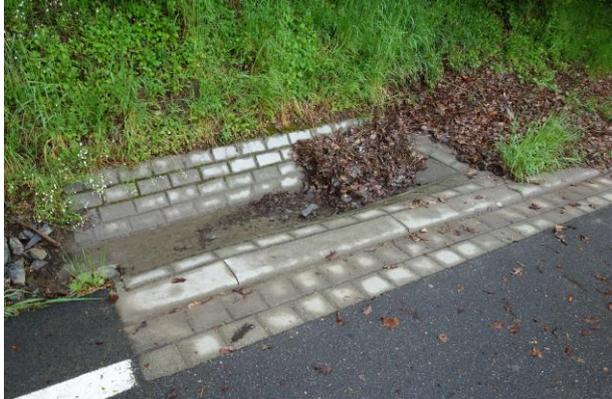
| 7.0 | | <p>Einlauf des Straßenseitengrabens sowie Regeneinläufe in Bergstraße nicht verlegungssicher, und daher oft verstopft, sodass das Wasser über die Bergstraße in den Ortskern läuft</p> |

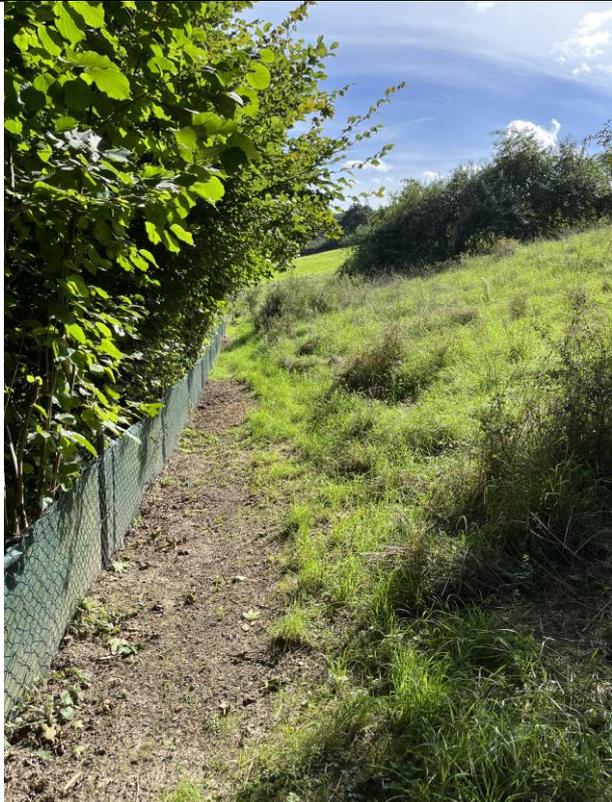
| 8.0 | | <p>Steile Hanglage hinter der Wohnbebauung.</p> <p>Ehemaliger Graben, um Außengebietswasser von den Häusern fernzuhalten ist nicht mehr vorhanden</p> |

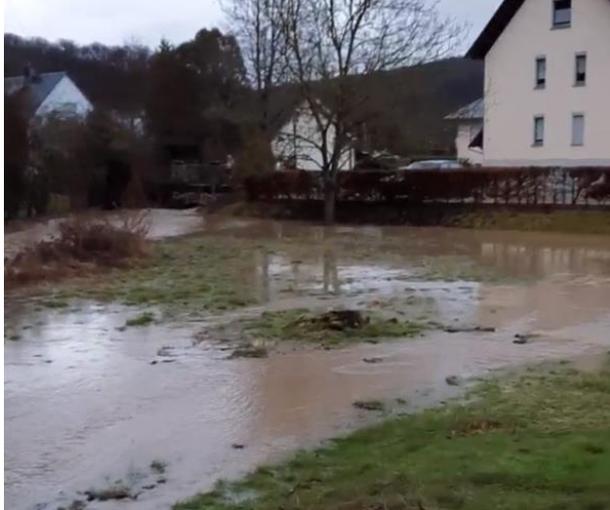
| 9.0 | | <p>Regelmäßige Überflutung der Wiese vor dem Pfarrheim.</p> <p>Vorgesehen als neuer Standort für Kindergartenneubau</p> |

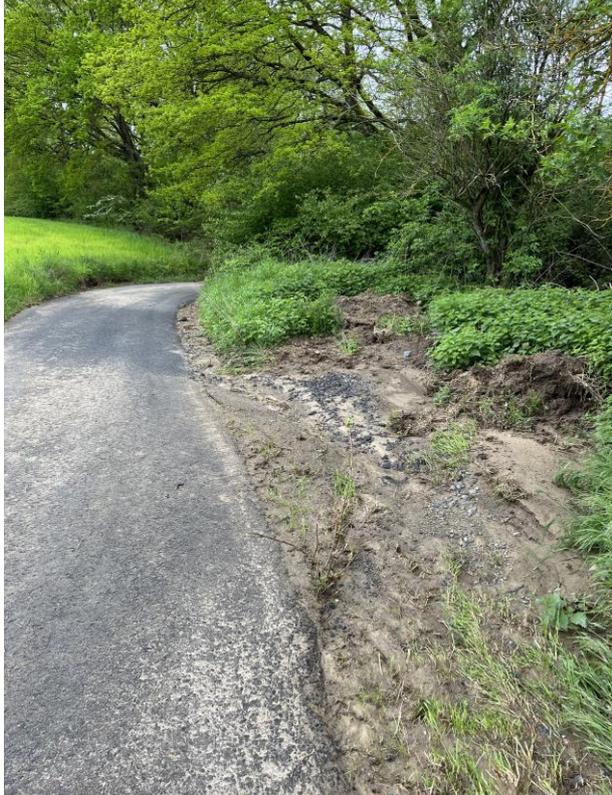
| 11.0 | | <p>Hoher Abfluss aus dem Außengebiet.<br/>Außengebietswasser von den Feldern sammelt sich auf dem asphaltierten Weg und läuft in Richtung Bahnstrecke und weiter ins Tal Richtung Erbach.</p> <p>Bankette relativ hoch</p> <p>Starke Bodenerosion</p> |

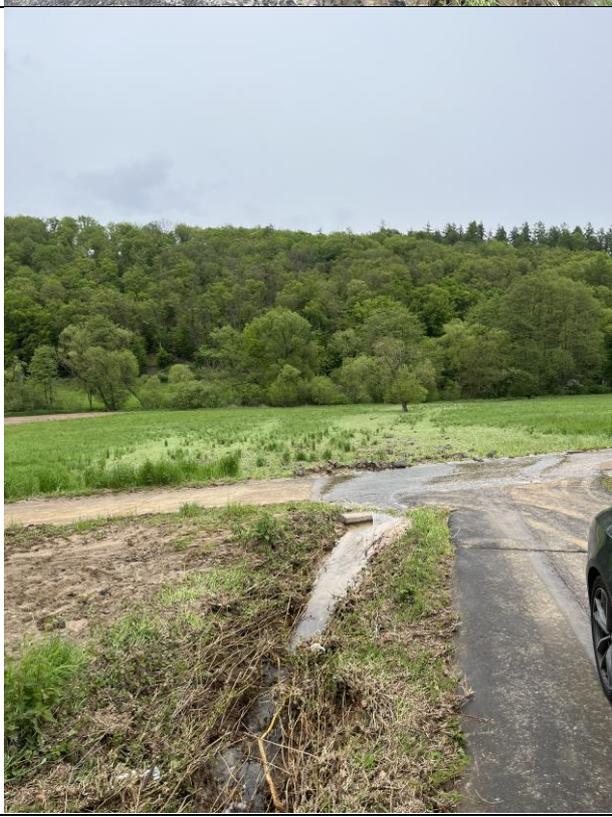
| 11.1 | | <p>Ausgespülter Graben, Wasserbausteine wurden fast vollständig weggeschwemmt, verlandeter Durchlass. Massive Bodenerosion der angrenzenden Ackerflächen, welche während des Regenereignisses nicht bewachsen waren.</p> |

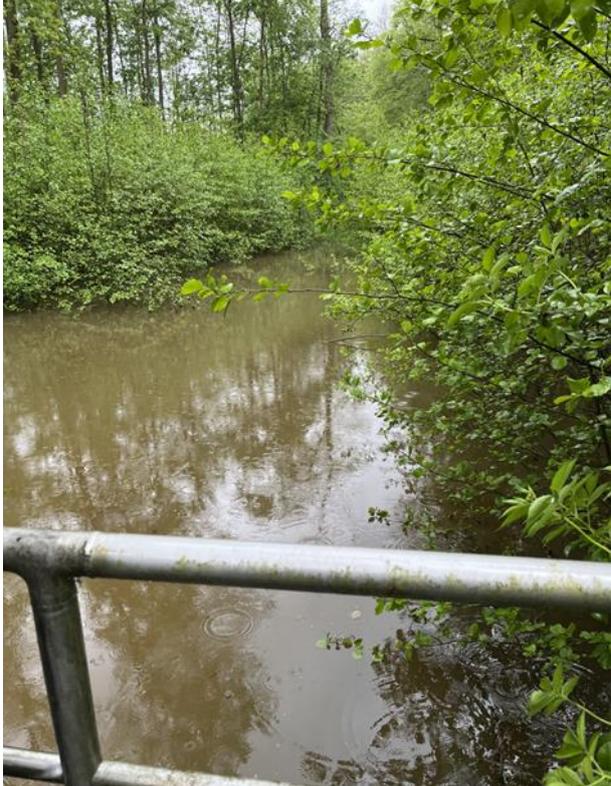
| 12.0 | | <p>RRB der Bahn ist vollständig zugewachsen, sowie der Ablauf/Mönch defekt. Dadurch keine Rückhaltefunktion.</p> <p>Becken wurde schon lange nicht mehr unterhalten.</p> |

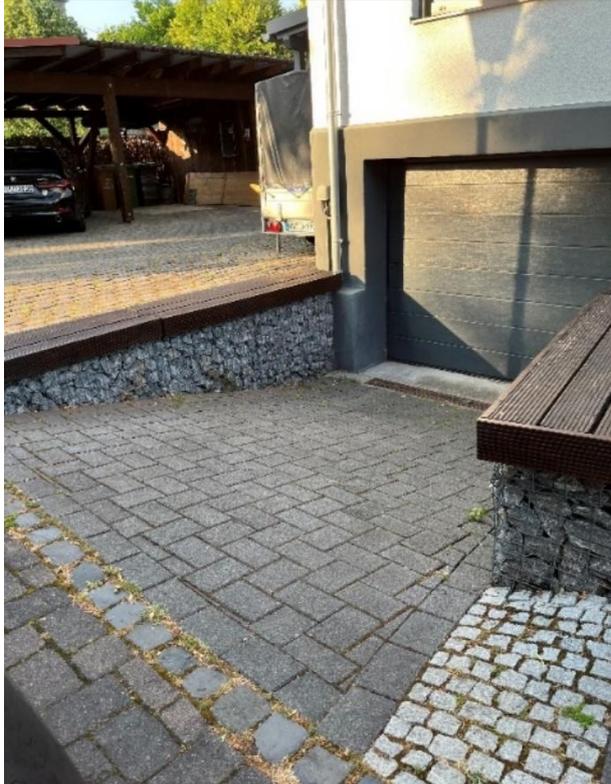
| 13.0 | | <p>Regeneinlauf der Straße ist direkt an Sandbach angeschlossen. Bei Hochwasser drückt der Bach über den Regeneinlauf zurück und flutet die Straße und die unmittelbar angrenzende tieferliegende Garage</p> |

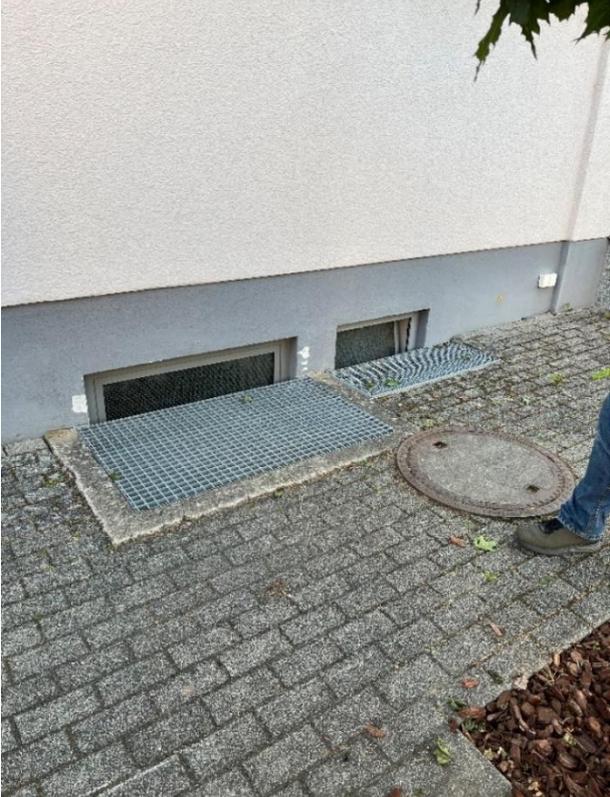
| 14.0 | | Möglicher Wassereintritt über die Lichtschächte in den Keller der Erlenbachhalle |

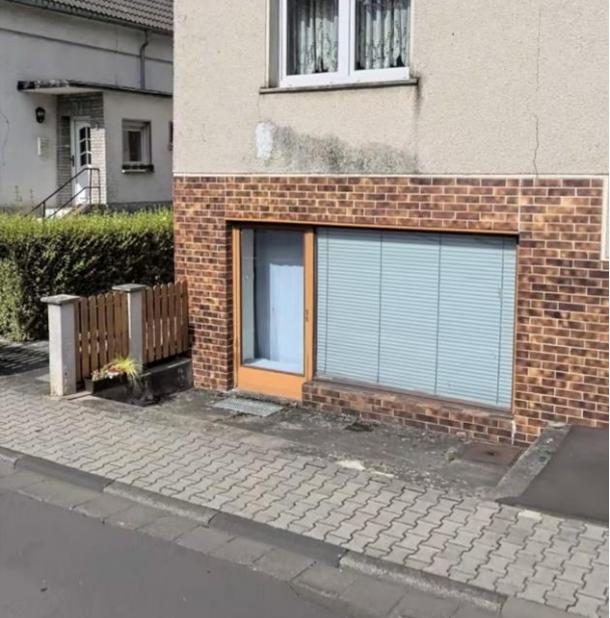
| 14.1 | | Möglicher Wassereintritt in Wohnung, dessen Eingangsbereich sich unterhalb der Straßenoberkante befindet. (Bahnhofstr. 1) |

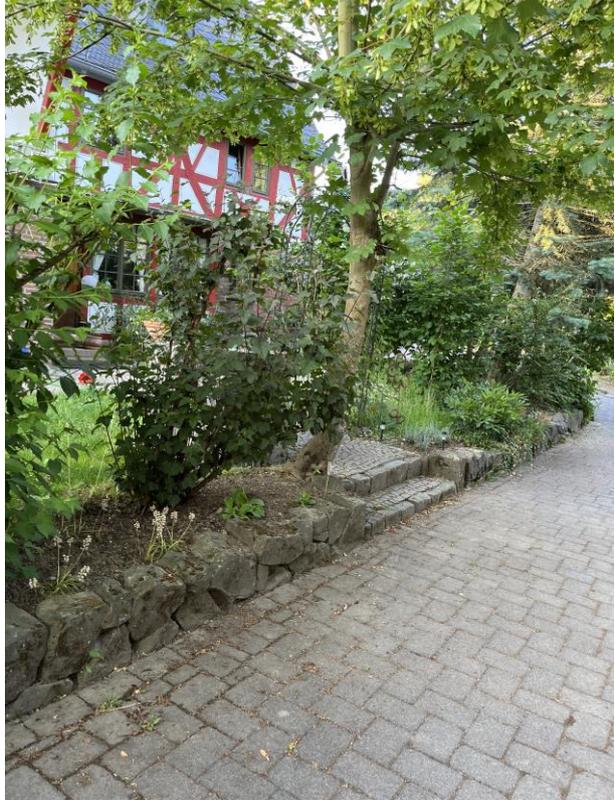
| 14.2 | | <p>Möglicher Wassereintritt in Haus aufgrund fast ebenerdiger Fenster und Türen in Richtung Sandbach, (Brückenstraße 3)</p> |

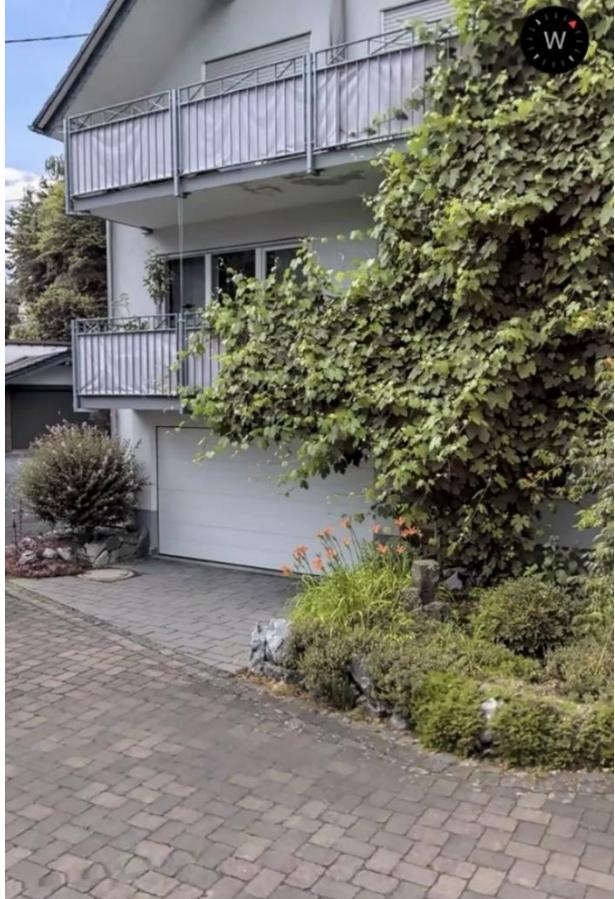
| 14.3 | | <p>Möglicher Wassereintritt in tieferliegende Garage, (Brückenstraße Nr. 5)</p> |

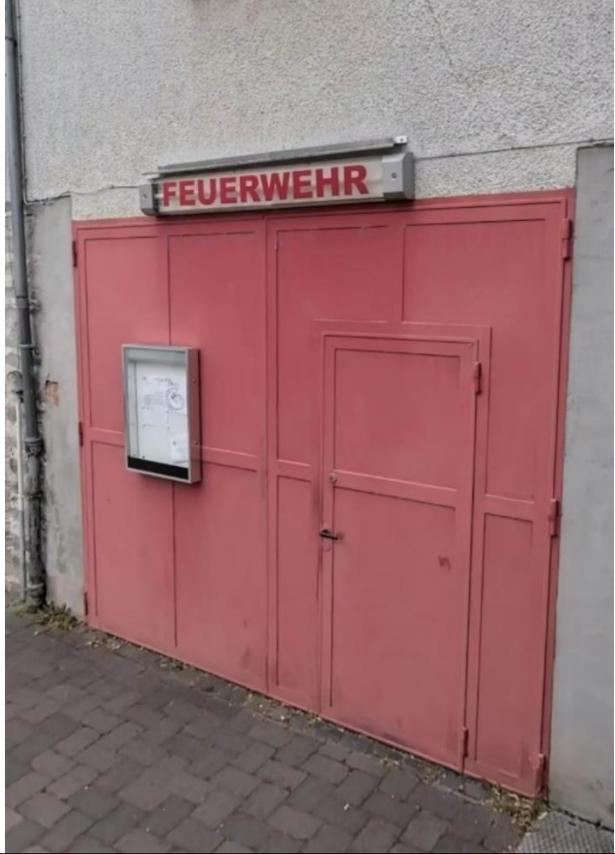
| 14.4 | A photograph of a red fire door set into a light-colored wall. Above the door is a sign that reads 'FEUERWEHR' in red letters. To the left of the door is a small white box, possibly a fire alarm or communication device. The ground in front of the door is paved with dark bricks. | <p>Feuerwehr, möglicher Wassereintritt in Gerätehalle bei Hochwasser im Ortskern.</p> <p>Handlungsunfähigkeit der Feuerwehr im Hochwasserfall.</p> <p>(Feuerwehrstandort wurde kürzlich aufgegeben, neue Nutzung des Gebäudes noch unklar)</p> |

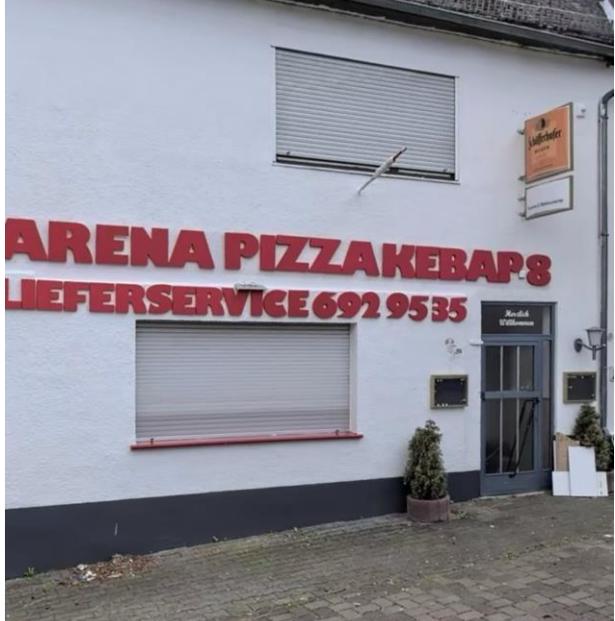
| 14.5 | A photograph of the storefront of 'Arena Pizza-Kebab'. The building has a white facade with a dark grey base. Large red letters on the wall read 'ARENA PIZZAKEBAPS' and 'LIEFERSERVICE 692 9535'. There are two windows with white roller shutters and a glass entrance door. A small sign is visible above the door. | <p>Arena Pizza-Kebab, möglicher Wassereintritt in Gastronomiebetrieb aufgrund Eingangstür auf Straßenniveau</p> |

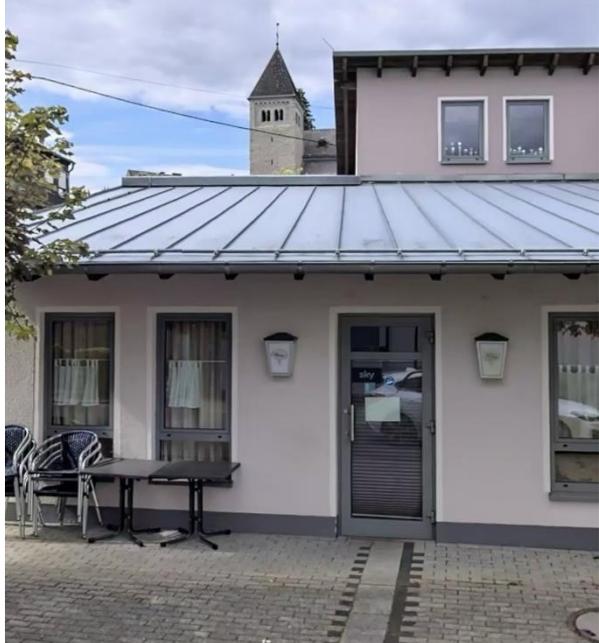
| 14.6 | | Gastronomie an der Erlenbachhalle, möglicher Wassereintritt durch Eingangstür auf Straßenniveau |

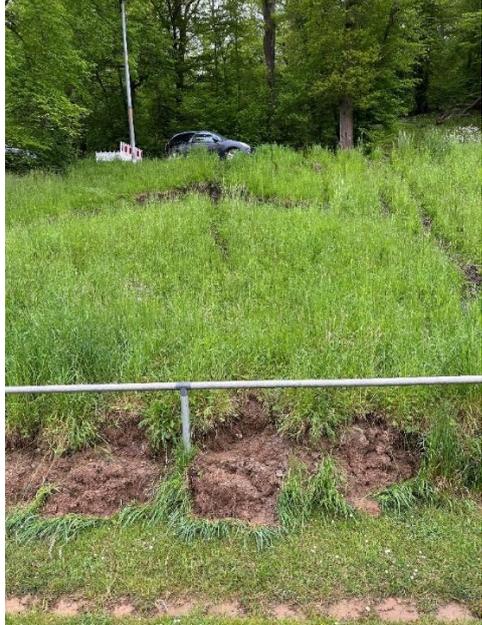
| 15.0 | | Hangrutsch am Sportplatz nach Starkregenereignis, Wasser strömte aus Wald und über den Forstweg in Richtung Sportplatz |

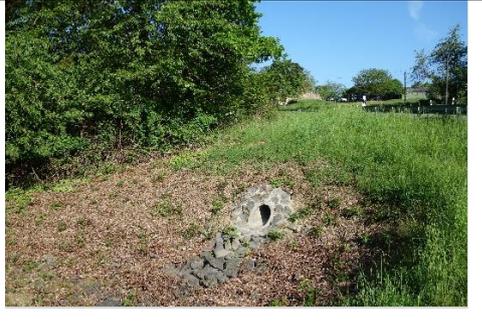
| | | RRB der K165, Brückenentwässerung, relativ zugewachsen |

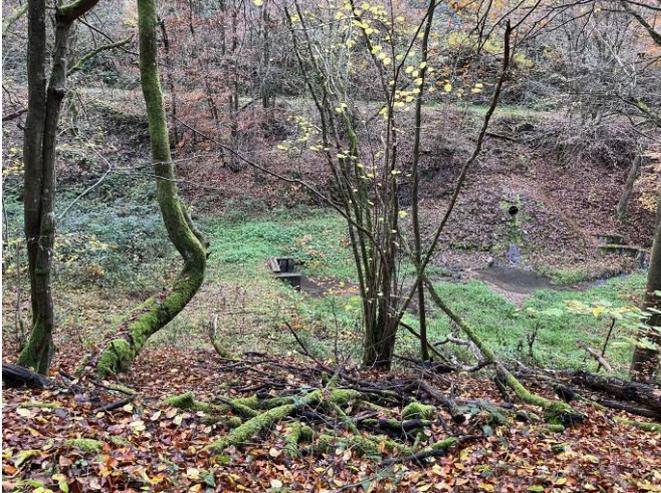
| 18.0 | | <p>Altes RRB im Hauptschluss des Fischbachs. Geringes Einstauvolumen und sanierungsbedürftiges Drosselbauwerk. Becken wurde 1983 im Zuge des Baus der Autobahnauffahrt errichtet und an OG Niedererbach/Görgershausen übergeben.</p> |
